Travaux de confortement des quais du Rhône en traversée d'Arles

Reinforcement of Arles's embankments and docks

M.H. Prost¹, A. Salmi¹, T. Mallet², P. Mercier², M. Normand³

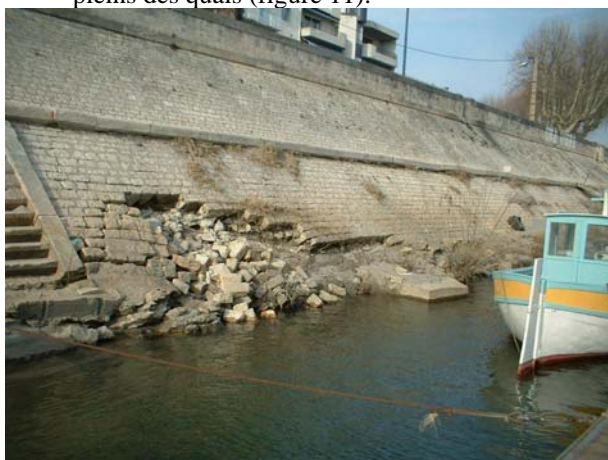
L'abaissement du niveau d'étiage a mis à nu cette fondation et notamment les pieux en bois qui ont alors commencé à pourrir, causant la perte progressive de la capacité portante des fondations.

- Dislocation des perrés en pied (figure 8),
- Perte de la capacité portante en fondation des sections de type mur poids avec amorce de basculement, se traduisant par l'apparition de décrochements entre le remblai et le mur et par des fissurations des terre-pleins,
- Fissuration des ouvrages traversants (figure 10) sous

FIGURE 8 : DISLOCATION DE PERRE EN PIED

- La dépose des pierres de quais
- La reconstitution d'un support de pose en béton projeté
- La remise en œuvre des maçonneries
- La liaison avec le rideau parafouille au moyen d'une longrine en béton armé

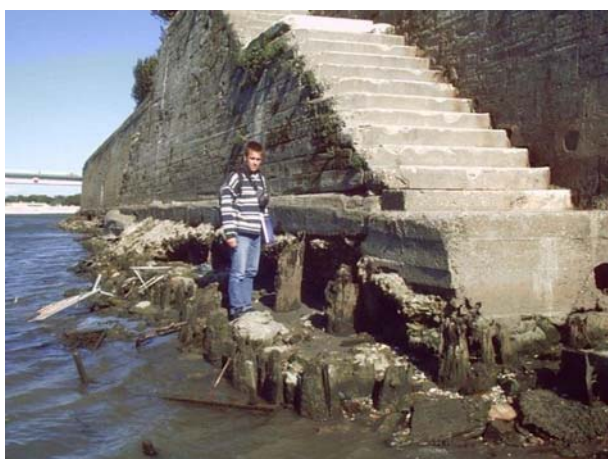
Compte tenu de l'époque de construction des ouvrages, les moyens d'épuisement ne permettaient pas de descendre les fondations de manière significative sous les niveaux d'étiage. Ainsi les fondations des quais (figure 9) ont été réalisées sur des pieux en bois surmontés de massifs de blocaille et de mortier qui constituent une longrine de fondation.

FIGURE 9 : FONDATION DES MURS DE QUAÏ

- L'apport du rideau parafouille en termes de stabilité globale,
- Une régénération de la fondation (comblement des vides au béton et injections),
- Sur certains secteurs, la reprise en sous œuvre des fondations et le clouage des murs par l'emploi de micropieux,
- La restauration des maçonneries (rejointoiement, traitement des fissures, etc.) et leur reconstruction localement.

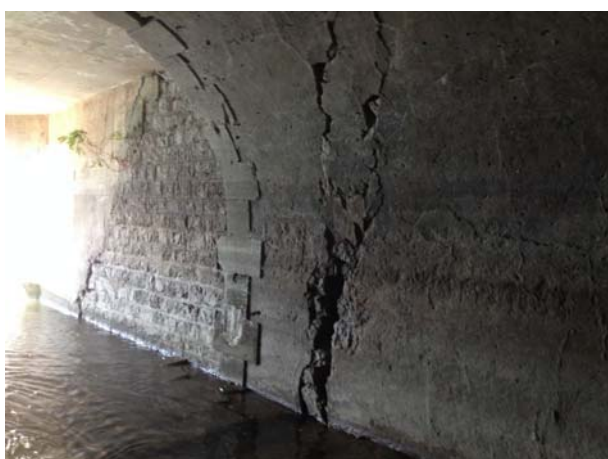
l'action des déplacements des murs,
- Fontis et phénomènes d'érosion interne sur les terre-pleins des quais (figure 11).

FIGURE 10 : FISSURATION DES OUVRAGES TRAVERSANTS

Les ouvrages traversants ont fait l'objet d'une remise à niveau importante. Les anciennes vannes martelières enchâssées dans la structure des quais ont été remplacées, les ovoïdes en maçonneries ont fait l'objet de rejointoiements et de réparations des fissurations présentes et le système a été systématiquement doublé par la pose de clapets anti-retour permettant de limiter le risque d'inondation en cas d'absence de manœuvre des vannes ou de manœuvre tardive.

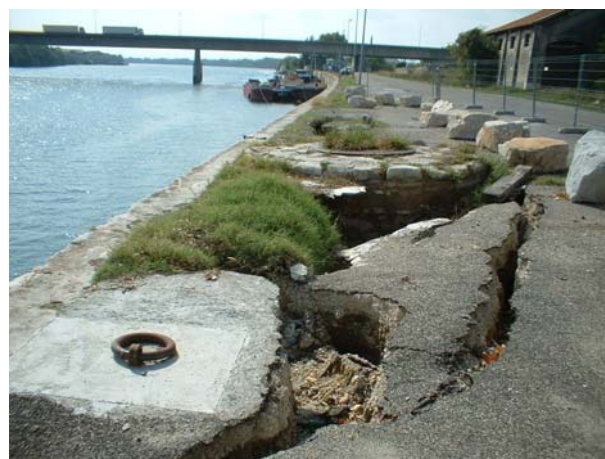
FIGURE 11 : FONTIS AU DROIT D'UN OUVRAGE PLUVIAL

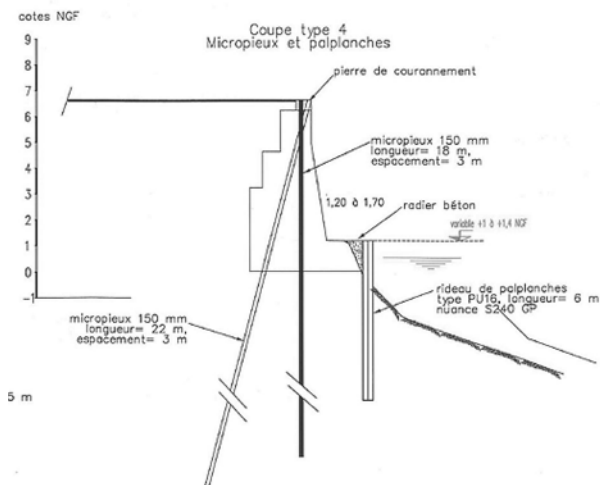
La stabilité des quais, suite à la dégradation de la fondation s'est trouvée remise en question.

Au-delà de cette détérioration des conditions de stabilité, il n'a pas été possible de justifier de la stabilité initiale des quais selon les recommandations actuelles (CFBR) alors même qu'ils sont en place depuis plus de 150 ans. Ce point a nécessité la mise en œuvre de rétro-calculs visant à justifier d'une configuration juste stable sans prise en compte de coefficients partiels.

FIGURE 12 : AMELIORATION DE LA STABILITE DES MURS DE QUAI

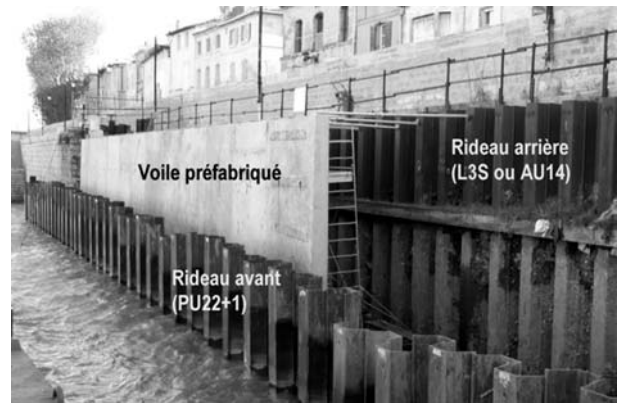
FIGURE 13 : CAS PARTICULIER DU QUAI DE LA ROQUETTE

Sur le quai de la Roquette, sur un linéaire d'une centaine de mètres, le mur de quai effondré a été intégralement reconstruit en béton en s'appuyant sur un confortement provisoire ancien et un rideau de palplanches neuf. Il a ensuite été recouvert d'un placage maçonné similaire à l'existant.

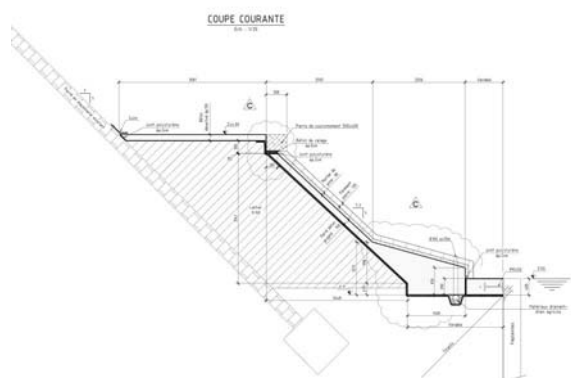
Sur le quai Marx Dormoy, grand perré incliné de forte hauteur, les conditions de stabilité étaient en revanche bien plus précaires et après avoir étudié plusieurs techniques de confortement à géométrie constante, le choix s'est porté, pour des raisons autant techniques qu'architecturales vers une solution avec création d'un quai bas avec chemin de halage.

FIGURE 14 : COUPE TYPE DU QUAÏ MARX DORMOY CONFORTE

- La mise en œuvre d'un rideau de palplanches parafouille tiranté
- La mise en œuvre de remblais pour constituer le quai bas,
- La réalisation d'un support de pose pour le perré maçonné en béton projeté,
- La pose de maçonneries,
- Le rejointoiement ou la reconstruction du perré en partie supérieure,
- La réalisation d'injections dans le perré supérieur,

- Le prolongement et la sécurisation des ouvrages traversants

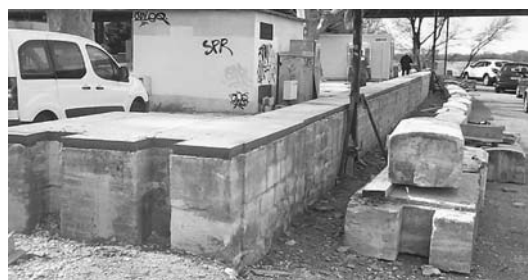
Localement la cote de crête des parapets était insuffisante pour garantir un niveau de protection homogène. Des travaux de rehausse ont été réalisés, consistant en

FIGURE 15 : REHAUSSE DES PARAPETS

- Dépose de la pierre de couronnement du parapet,
- Réalisation d'une poutre de rehausse en béton armé de hauteur variable ancrée dans la partie inférieure du parapet,
- Pose et scellement de la pierre de couronnement,
- Habillage au mortier ton pierre de la poutre en béton.

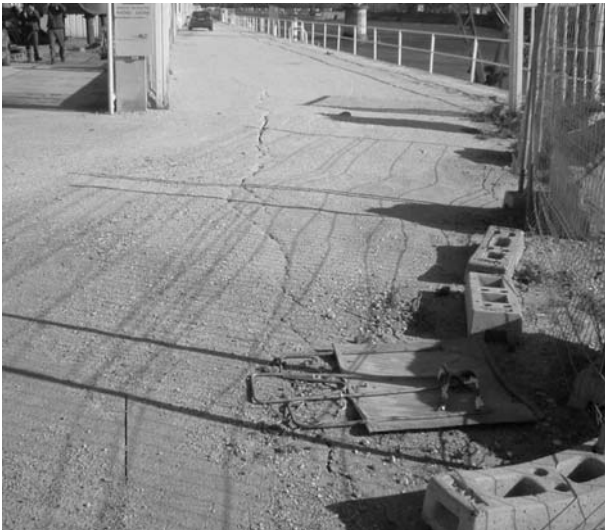
Lors des premières opérations de vibrofonçage des palplanches des rideaux parafouille devant les murs de quai verticaux, il a été observé dans les terre-pleins la formation d'une fissuration longitudinale qui suivait la zone de battage. Cette fissuration a été particulièrement suivie, par crainte qu'elle ne soit causée par un basculement des murs. Les investigations ont montré qu'elle était plutôt consécutive à une réorganisation des sols liée aux vibrations. Cette réorganisation est demeurée à une distance raisonnable des bâtiments et n'a pas causé de désordre sur ces derniers.

FIGURE 21 : FISSURATION DU TERRE-PLEIN

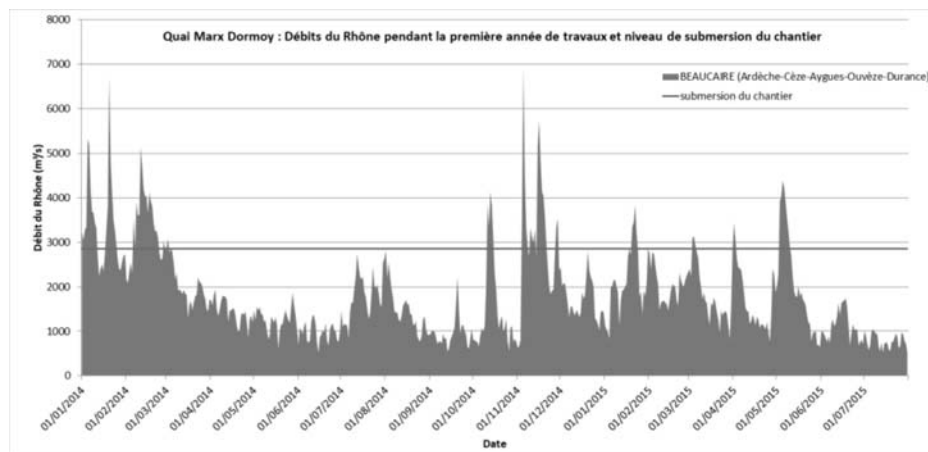
FIGURE 23 : DEBITS OBSERVES PENDANT LA PREMIERE ANNEE DE TRAVAUX

La figure 23 illustre les débits observés pendant la première année de travaux sur le quai Marx Dormoy ainsi que le niveau à partir duquel le chantier était submergé. On peut y constater des niveaux estivaux élevés qui ont pénalisé le déroulement des travaux même sans submersion (difficultés liées au courant) puis des submersions fréquentes qui ont arrêté le chantier sur des périodes relativement longues.

Ces difficultés ont entraîné une durée de chantier plus importante que prévu, une désorganisation du planning général déjà fortement contraint et un surcoût des travaux de l'ordre de 10 %, le nombre de submersion de chantier prévu au CCAP ayant été dépassé 4 fois sur la durée des travaux.
