La réhabilitation de la digue Carnot à Boulogne-Sur-Mer : Les particularités des travaux de confortement d'une digue en mer

The rehabilitation of the Carnot dike in Boulogne-Sur-Mer: The particularities of the reinforcement works of a dike at sea

A. Raillard¹

¹ BRL Ingénierie, Nîmes, alexis.raillard@brl.fr

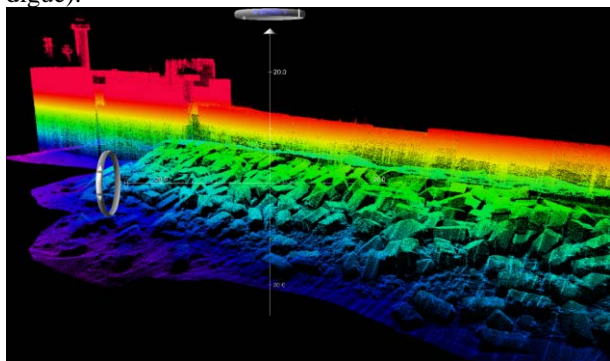
FIGURE 3 : LEVE TOPO-BATHY 3D DE L'OUVRAGE – VUE COTE LARGE AU NIVEAU DU MUSOIR (SOURCE : MESURIS)

L'analyse croisée de ces investigations approfondies a permis d'identifier et de localiser les désordres rencontrés. L'état général de l'ouvrage est ainsi qualifié de moyen à mauvais.

La carapace côté large de la digue est jugée en mauvais état, avec notamment les précisions suivantes :

- Un défaut de butée de pied présent sur quasiment tout le linéaire de la digue : ce désordre, combiné avec l'action de la houle, fragilise la carapace et conduit à des descentes de blocs parallélépipédiques ; ces mouvements de blocs laissent le talus sans protection sur plusieurs parties d'ouvrage ; la couche filtre en enrochements en partie courante est visible sur de nombreuses zones et la crête de talus n'est plus protégée, permettant une dégradation de la risberme extérieure sous l'action répétée de la mer (érosion, affouillements, cavités).

- Des défauts de la carapace en blocs béton en section courante (désorganisation, absence ou manque de blocs) qui concernent environ 20 % de cette partie d'ouvrage, avec des désordres accentués sur les 200 mètres à proximité du musoir.

- Des défauts de carapace en crête de talus ne permettant plus de protéger le pied de la risberme extérieure. Ces désordres concernent environ 30 % de cette partie d'ouvrage et sont plus accentués sur la « branche de mer » de la digue, qui est la partie la plus exposée (les 1 500 derniers mètres où il n'y a pas de terre-plein adossé en arrière).

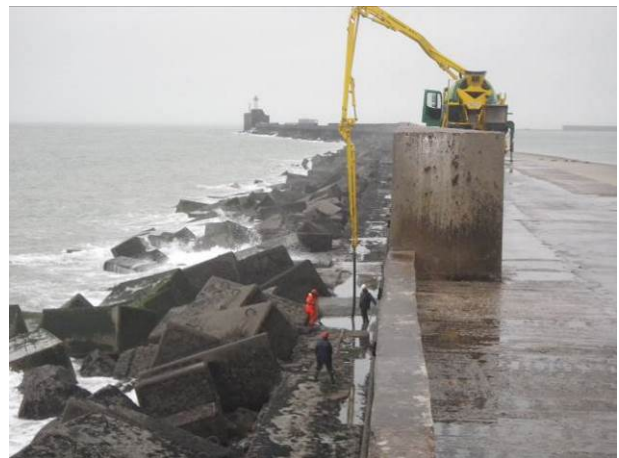
FIGURE 9 : CONFORTEMENT DES RISBERMES A MAREE BASSE - SOURCE : VALETUDES

- Le confortement des risbermes au moyen de géoblocs ne pouvant être réalisé qu'à marée basse ;
 - Les travaux sur la muraille en maçonnerie étant réalisés à marée basse également, au moyen de cordistes.

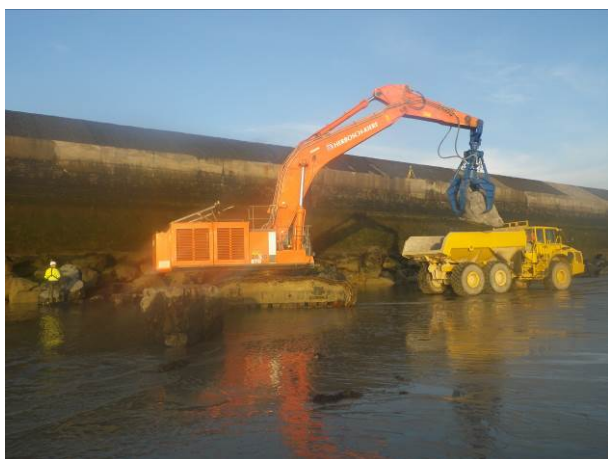
FIGURE 10 : RECHARGEMENT DE LA CARAPACE A L'ENRACINEMENT A MAREE BASSE - SOURCE : VALETUDES

- Les blocs de carapace de l'enracinement étant mis en œuvre à marée basse par engins terrestres, la profondeur d'eau étant insuffisante dans cette zone par rapport au tirant d'eau des moyens nautiques ;

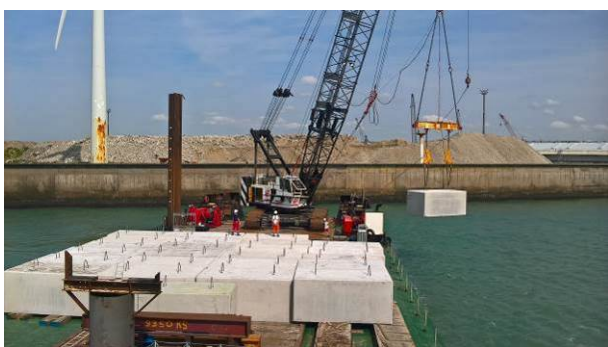
FIGURE 11 : RECHARGEMENT DE LA CARAPACE EN SECTION COURANTE A MAREE HAUTE - SOURCE : VALETUDES

- Les blocs de carapace en partie courante étant posés à marée haute pour disposer d'un tirant d'eau suffisant pour la navigation du ponton automoteur à proximité de la digue ;

Les travaux de rechargement de la carapace ont par ailleurs nécessité l'emploi de moyens nautiques lourds pour permettre le levage de blocs de 50 tonnes. Pour se faire un ponton autopropulsé de 80 mètres de longueur a été utilisé, permettant de recevoir une grue à flèche de 300 tonnes. Ce ponton est équipé d'un système de positionnement dynamique permettant la pose des blocs conformément aux plans d'exécution, la position théorique des blocs s'affichant à l'écran du grutier ainsi que la position en temps réelle du bloc en cours de manipulation. Ces moyens nautiques mobilisent un personnel marin vivant sur le navire et opérationnel 24 heures sur 24 et 7 jours sur 7. Le chargement des blocs sur le ponton nécessite 3 à 4 heures, et la pose des blocs doit être réalisée à marée montante dans une fenêtre de travail de 4 à 5 heures.

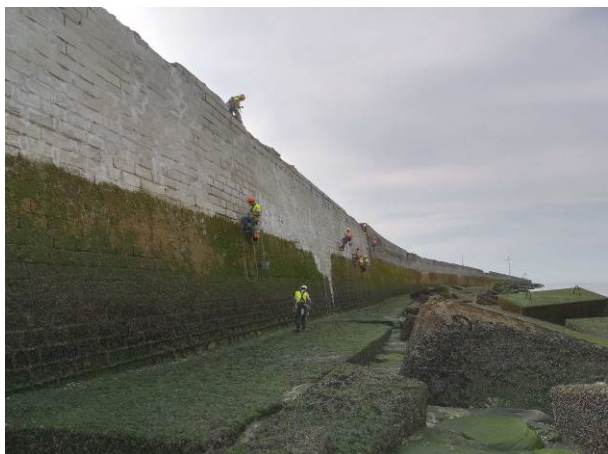
FIGURE 12 : TRAVAUX DE REPARATIONS DE LA MURAILLE EN MAÇONNERIE AU MOYEN DE CORDISTES - MAREE BASSE - SOURCE : VALETUDES
