Réhabilitation de la protection contre les inondations de Tarascon - un panel d'ouvrages variés : la digue de la Montagnette, le château Royal de Provence aux pieds dans le fleuve et un ancien quai

Rehabilitation of flood protection in Tarascon - a variety of works: the Montagnette dike, the Royal Castle of Provence at the foot of the river and an old quay

Matthieu GILBERT¹, Eric VUILLERMET¹, Thibaut MALLET², Pascal MERCIER²

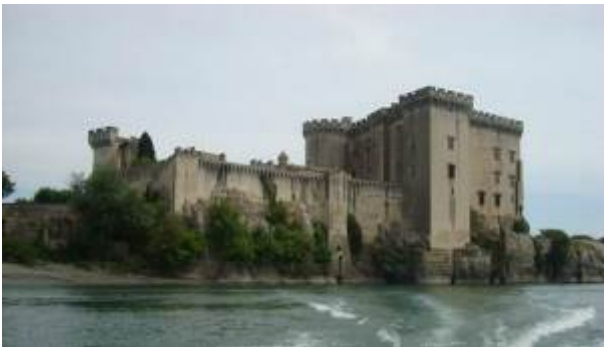
FIGURE 4 : VUE DU CHATEAU DEPUIS LE FLEUVE (©BRLI)

Le Château est érigé en pierres de taille maçonnées sur un socle calcaire. Sa façade en contact avec le Rhône en période de crue montre une importante usure des joints.

Des arbustes se sont développés sur la façade.

Les interventions programmées concernent en premier lieu le rejointoiement de la façade et des remparts sur les surfaces exposées à la crue millénale.

L'accès à la façade nécessitera la mise en place de moyens acrobatiques avec des échafaudages de pied et échafaudage en bascule.

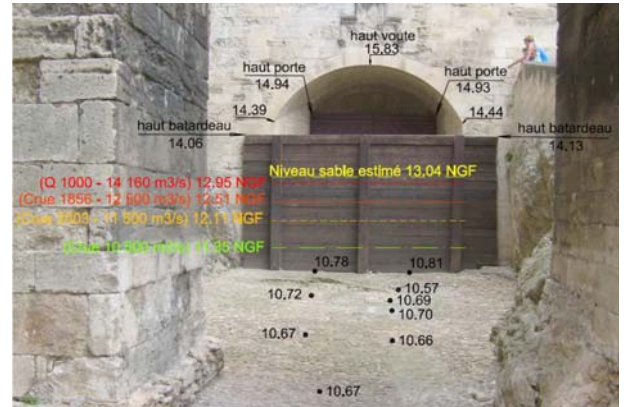
FIGURE 5 - VUE DU BATARDEAU SUR LA POTERNE (© BRLI)

ouverture importante : la porte de la Poterne. Lors de la crue du Rhône de 2003, des entrées d'eau, suite à la rupture du batardeau en bois qui condamnait cette porte, ont inondé les abords du Château.

La conception d'un nouveau batardeau pour sécuriser la porte de la poterne intègre les prescriptions propres à ce monument historique : absence de percement, l'aménagement doit être réversible.

Le batardeau prévu est un caisson formé de deux plaques verticales en acier reliées par des tirants. L'espace est rempli par du sable contenu dans une membrane étanche. Outre le rôle de stabilisateur de la structure de par son poids, l'emploi de sable permet d'épouser les irrégularités des murs latéraux du château.

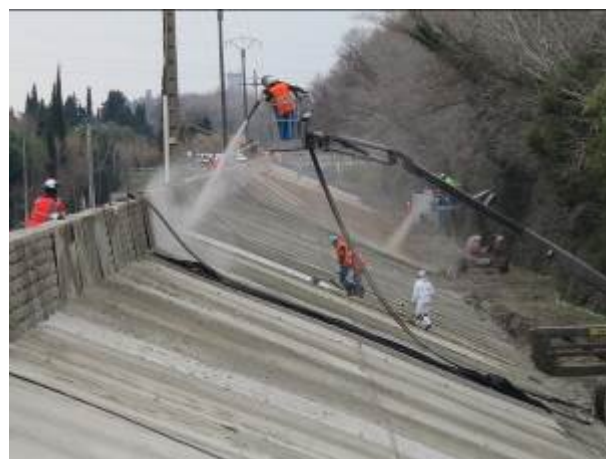
FIGURE 8 - PROJECTION DU BETON PROJETE (© COFEX MEDITERRANEE)

La digue de la Montagnette comportait avant travaux un parement béton dégradé avec des fissurations récurrentes. La fonction d'étanchéité de ce masque n'était plus assurée.

La projection du béton par voie sèche a été effectuée par nacelle. Le béton de projection, appliqué sur 7 cm d'épaisseur, était de type C25\30 XD1 dosage minimum en ciment 300 kg/m³.

La finition de surface a été faite par dressage à la règle

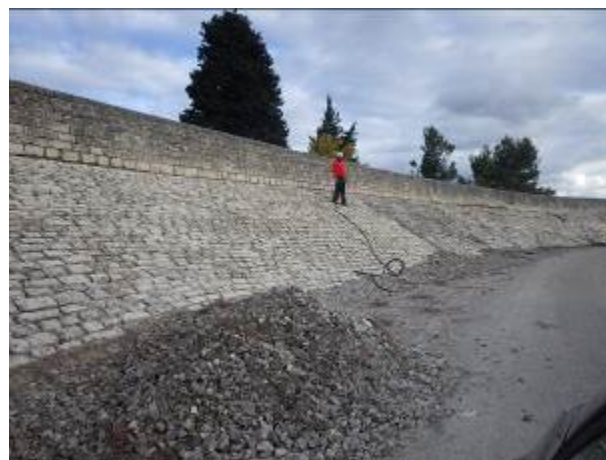
FIGURE 9 : OPERATION DE PIQUAGE DES JOINTS (© BRLI)

Les **travaux de rejointoiement des parements de la digue** ont nécessité au préalable un piquage des joints anciens.

Le rejointoiement, qui représentait une surface de l'ordre de 10 000 m², a été réalisé par projection minutieuse dans les entre-pierres d'un mortier avec un pistolet spécial équipé de buses.

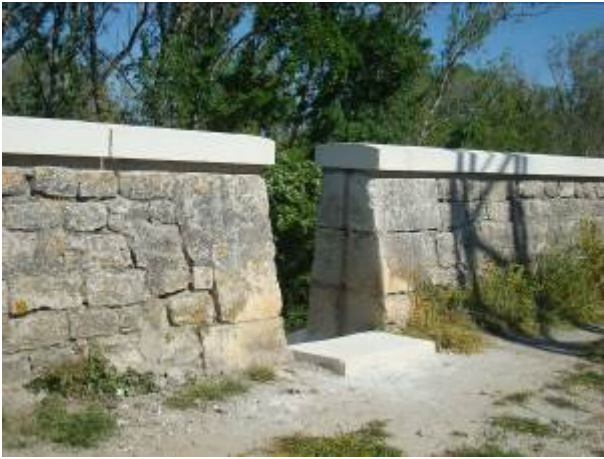
FIGURE 10 : ATTEINTE DE LA COTE « MILLENALE » PAR POSE DE PIERRES DE COURONNEMENT (© BRLi)

Les pierres constitutives du muret sommital étaient disjointes. La cote de l'ouvrage assurée par ce muret était inférieure (de l'ordre du décimètre) à la cote visée par le SYMADREM pour les digues millénales.

Pour assurer la cote « millénaire » visée par le SYMADREM, le muret sommital a été rehaussé par la pose de pierres de couronnement en calcaire.

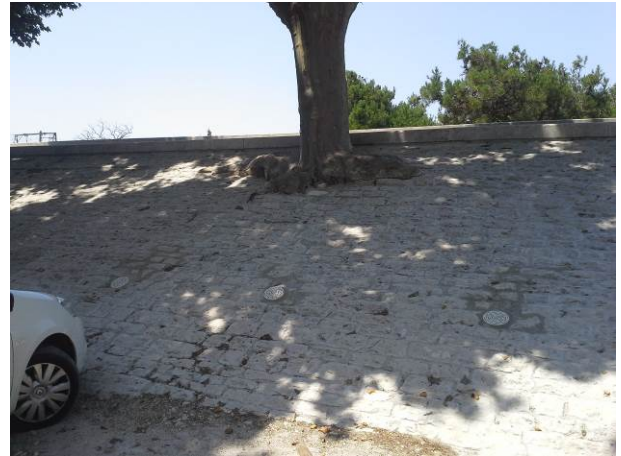
FIGURE 11 : PAREMENT REJOINTOYE AVEC EQUIPEMENT DE TUBES EJECTEURS (© BRLi)

Les quais étaient marqués par une disparition des joints, des traces d'infiltrations, des fissurations, des arbres sur le parement aval, des percements dans le parapet, des échancrures dans le parapet permettant le franchissement des piétons.

- rejointoiement des parements amont et aval des quais, et comblement des trous,
- creusement d'une tranchée de profondeur 1 m en pied amont du quai, remplie de grave ciment pour assurer l'étanchéité du parement en partie enterrée ;
- fonçage de tubes éjecteurs dans le parement aval pour assurer le drainage du quai ;
- réfection de la promenade en crête. Un béton désactivé a permis d'assurer une étanchéité entre les parements amont et aval et mettre fin aux infiltrations dans le corps de l'ouvrage.

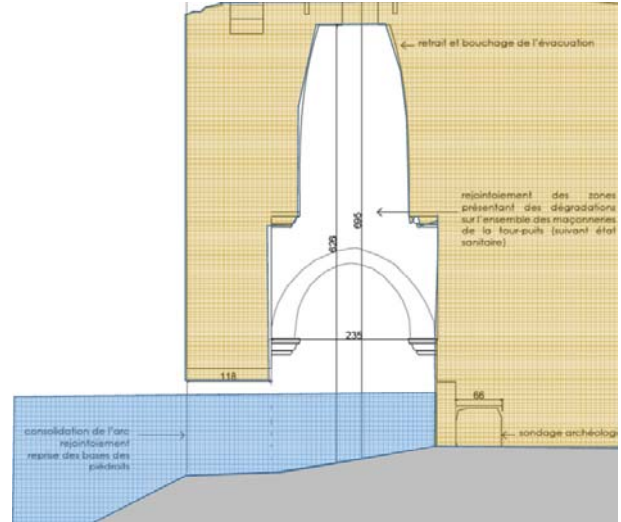
FIGURE 14 - VUE EN COUPE DE LA TOUR-PUITS - SOURCE : ARCHITECTURE & HERITAGE, BRLI

Enfin, une inspection par voie fluviale en période de fort étiage a permis la découverte d'une tour puits qui n'avait encore jamais été inspectée ; son accès coté Rhône étant le plus souvent immergé. Cette tour-puits était en communication avec la cour du château. Les joints des murs intérieurs de cette tour, comme la façade extérieure, sont très détériorés.

Le rejointoiement concerne aussi la tour-puits
