Travaux de sécurisation de la digue du Rhône entre Beaucaire et Fourques : retour d'expérience sur le suivi géotechnique d'exécution, sa supervision et son contrôle

Works to secure the Rhône levee between Beaucaire and Fourques: feedback on the geotechnical monitoring of execution, its supervision and control

D. Chaussée¹, C. Delaunay², V. Perset³, T. Mallet⁴, P. Mercier⁴

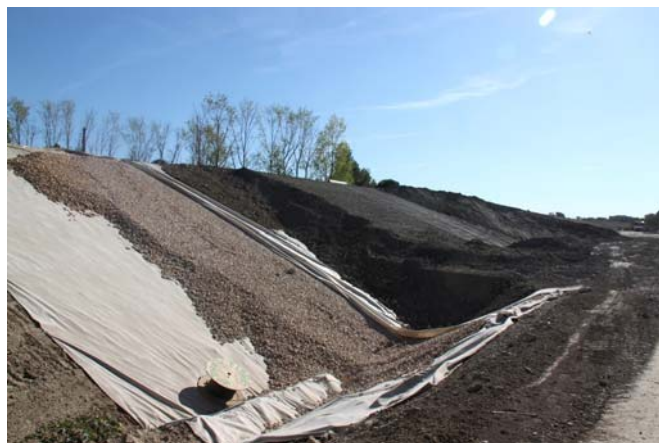
FIGURE 1 : COUPE TYPE ET PHOTO – TRONÇON NON RESISTANT A LA SURVERSE

Le mode de réalisation retenu pour l'ouvrage projeté est basé sur les principes suivants (Cf. Figure 1 et photo ci-dessous) :

- Démontage, tri des matériaux, reconstruction avec ajout d'une clé d'étanchéité en fondation et rehausse du corps de digue en limons assurant la fonction étanchéité (1) ;
- Mise en œuvre d'un complexe filtre / drain sur le talus aval assurant les fonctions filtrations et drainage (2) ;
- Mise en œuvre sur le talus aval d'une recharge (3) assurant la stabilité au soulèvement du filtre drain en cas de dysfonctionnement de l'étanchéité.

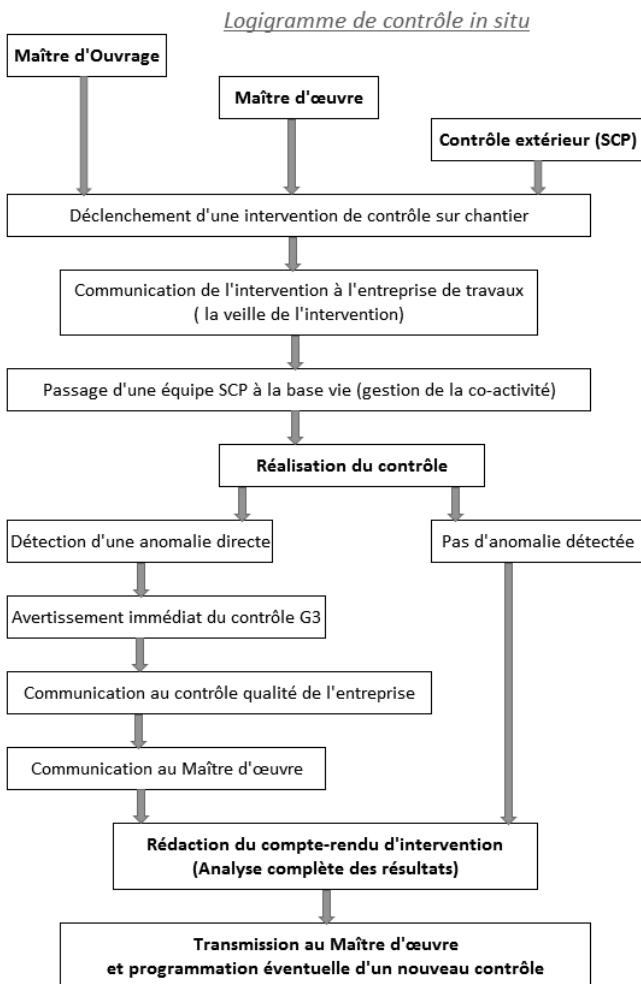
FIGURE 2 : LOGIGRAMME DU CONTROLE IN-SITU

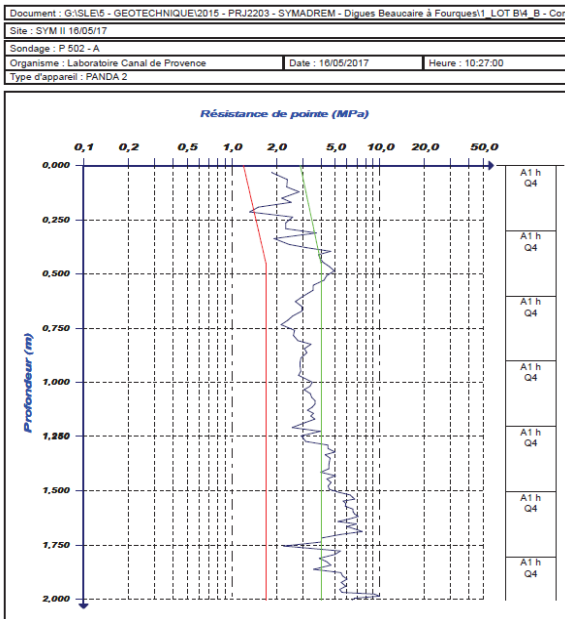
Contrôle de compactage au pénétromètre dynamique à énergie variable norme NF P94-105

FIGURE 3 : EXEMPLE DE PENETROGRAMME CONFORME

En effet, pour des densités mesurées sur site au gamma-densimètre ou à la JED* bien supérieures à q4, les pénétrogrammes fournissaient systématiquement des courbes très proches de la courbe limite Q_L. De plus, le fait d'accepter des valeurs de teneur en eau jusqu'à Wopn+3% génèrait une incertitude liée à l'état hydrique du matériau qui pouvait passer de moyen « m » à humide « h », entraînant de fait une variabilité des courbes de référence de la résistance dynamique Q_L et Q_R pour un objectif q4. Fort de ce constat et pour être en adéquation avec les spécificités des matériaux du site, il a donc été convenu de tenir compte des critères d'anomalies automatiquement générés par le logiciel de traitement qu'à titre informatif et d'analyser individuellement chaque pénétrogramme. L'essai a été considéré comme conforme lorsqu'il répondait à la triple condition suivante :

- Épaisseur de moins de 15 cm par couche < Q_L
- Moins de 15% du sondage < Q_L
- Pas de valeurs de résistance de pointe < 1 MPa

Les figures ci-dessous illustrent des pénétrogrammes conformes et non conformes réalisés par le contrôle extérieur.

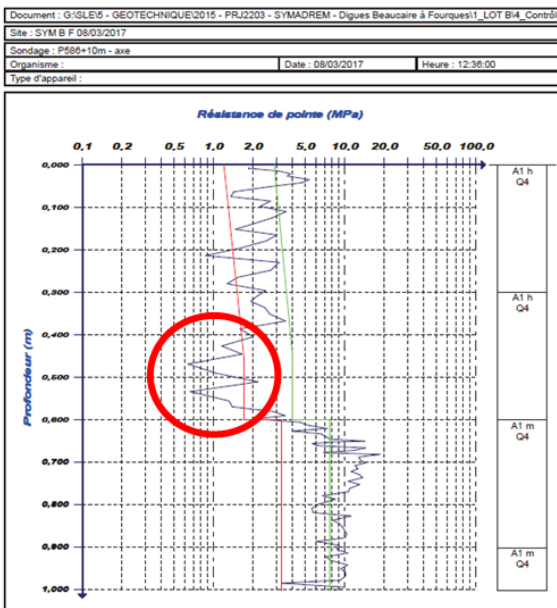
Contrôle de compactage au pénétromètre dynamique à énergie variable norme NF P94-105

FIGURE 4 : EXEMPLE DE PENETROGRAMME NON CONFORME

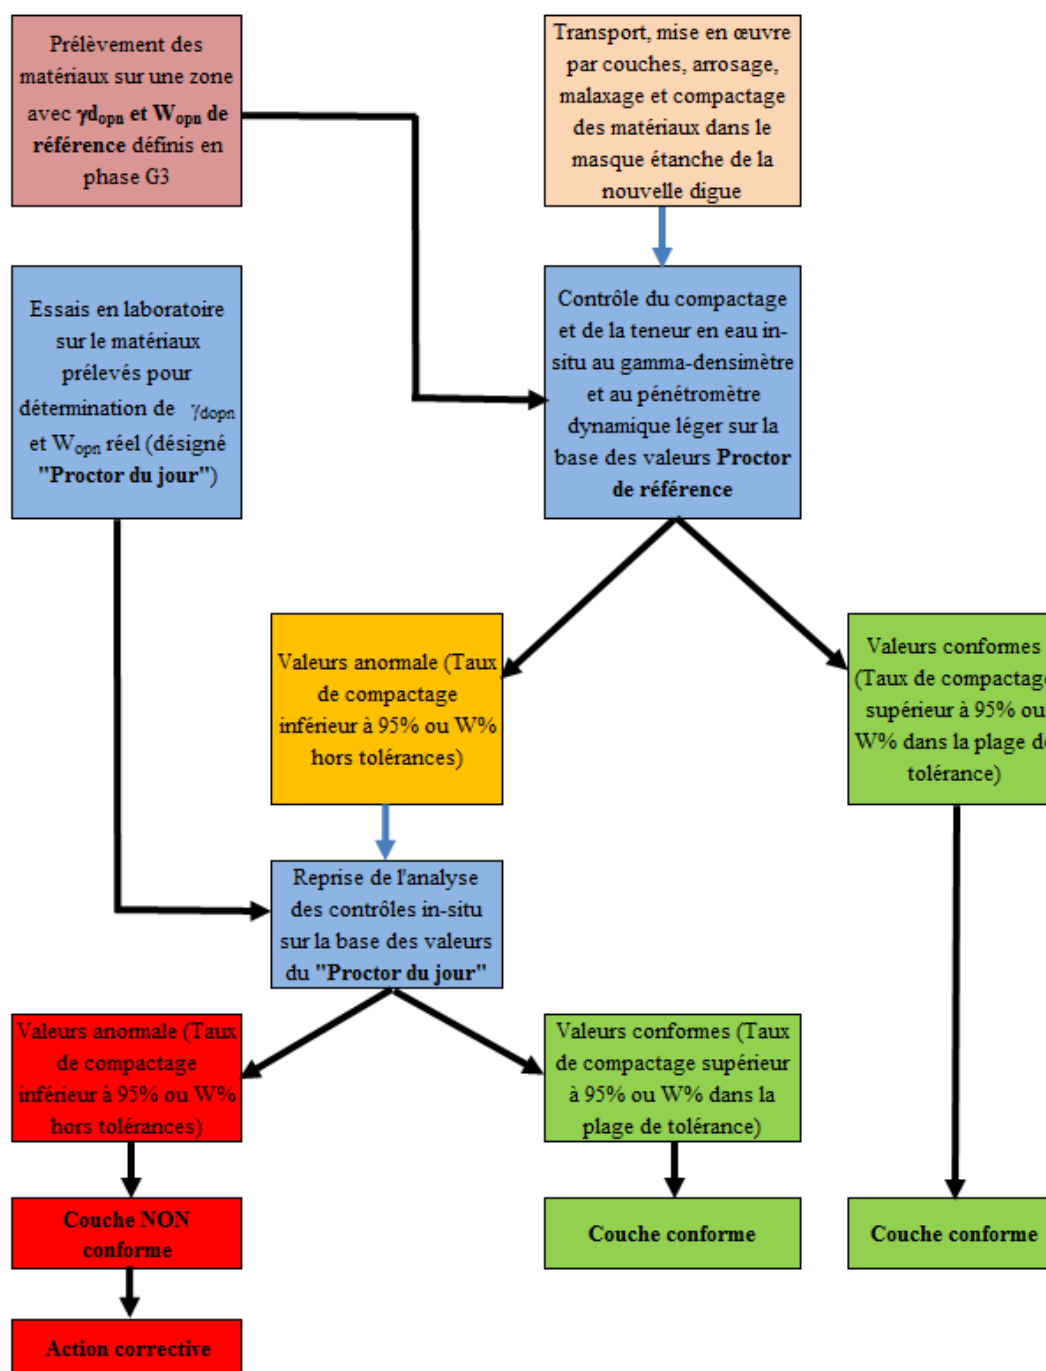
FIGURE 5 : LOGIGRAMME DE LA PROCEDURE DE CONTROLE DU COMPACTAGE ET DE LA TENEUR EN EAU

Ces essais réguliers ont pour objectif de vérifier l'éventuelle variabilité du gisement au sein d'une zone et de contrôler la qualité de la mise en œuvre du matériau selon la procédure détaillée ci-après et en figure 4.

La procédure de contrôle du compactage sur site s'est appuyée, dans un premier temps, sur les **valeurs Proctor de référence** de la zone d'emprunt, définies en phase G3-études. En parallèle, de nouveaux échantillons ont été prélevés sur la zone d'emprunt pour des analyses GTR, des mesures de la teneur en matière organique et un essai Proctor (désigné "**Proctor du jour**").

mesurées étaient conformes aux critères (ou acceptables), la couche a été considérée conforme. Le cas échéant, les taux de compactage étaient recalculés avec les valeurs du "Proctor du jour" si elles différaient sensiblement des valeurs de référence. Dans le cas d'essais toujours hors tolérances, la couche était considérée non-conforme. Dès lors, des actions correctives étaient proposées par l'entreprise ou imposées par le MOE, ces actions sont décrites ci-après.

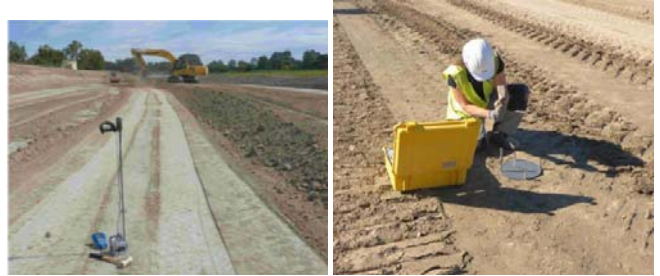
FIGURE 7: ESSAI AU PENETROMETRE DYNAMIQUE LEGER ET ESSAI A LA JED PAR LE CONTROLE EXTERIEUR

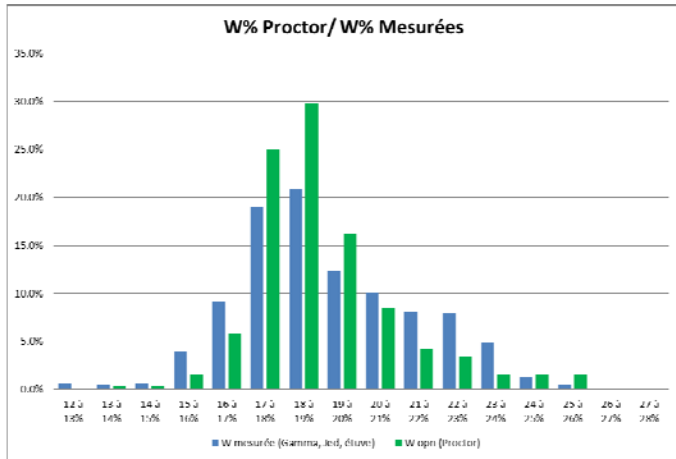
FIGURE 8 : REPARTITION DES TENEURS EN EAU

La figure 8 illustre la distribution des teneurs en eau correspondant à l'optimum Proctor (en vert) et celles mesurées au gamma-densimètre, à la JED ou à l'étuve au cours du chantier (en bleu). Ces distributions montrent que la volonté d'une mise en œuvre à l'état "m" ou début de l'état "h" se traduit, au-delà de 20 %, par une fréquence supérieure des valeurs effectivement mesurées par rapport à Wopn. Les valeurs en dessous de 16 % sont notamment celles des couches ayant fait l'objet d'actions correctives (arrosage ou démontage).

Le traitement des données produites par les contrôles permet d'analyser sur l'ensemble du chantier les tendances dans la distribution des paramètres : teneur en eau et densité. Les distributions des fréquences ont été calculées pour chaque paramètre pour les valeurs optimum (issues des essais PROCTOR) et pour les valeurs mesurées lors de la mise en œuvre. Les graphiques ci-dessous montrent que ces valeurs optimum et mesurées se distribuent sur des gaussiennes décalées.
