Solutions de traitement des essences ligneuses générant des risques sur les ouvrages hydrauliques

Treatment solutions for woody species creating risks on hydraulic structures

C. Zanetti¹, N. Liency¹, J. Formento¹, J. Macia^{1,2}, C. Morris², M. Vennetier³, P. Mériaux³

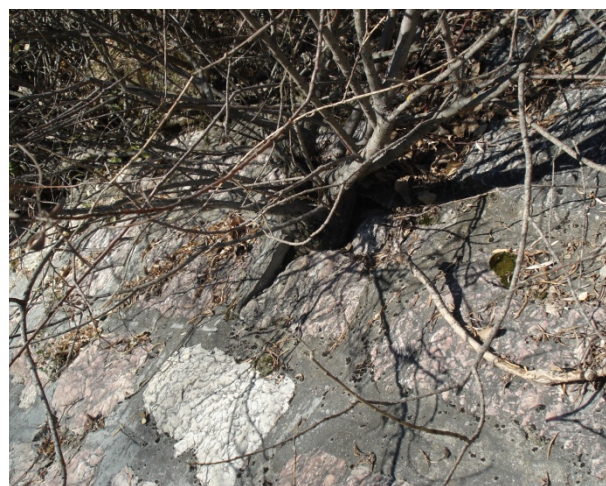
FIGURE 1 : DESTRUCTURATION EN COURS D'UN PIERRE MAÇONNE PAR UN PEUPLIER AYANT ETE RECEPE PLUSIEURS FOIS

Lorsque les systèmes racinaires se développent dans les parements des ouvrages dont les revêtements sont bitumineux, constitués de dalles bétonnées, de pierres de taille jointoyées ou d'enrochements, les matériaux peuvent se soulever, fissurer, et perdre leur fonction de protection et surtout d'étanchéité (Figure 1). Les racines colonisent aisément les joints et les dégradent ; elles peuvent être la cause d'élargissement de fissures, de l'envahissement et du colmatage des drains.

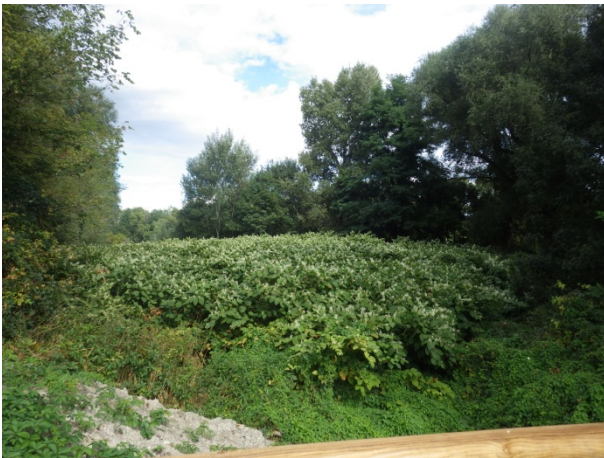
FIGURE 2 : INVASION DE LA RENOUEE DU JAPON SUITE A UNE OUVERTURE DU MILIEU RIVULAIRE

En effet, l'abattage des grands arbres induit des phénomènes de décomposition racinaire et la destruction massive d'habitats. La coupe à blanc induit par ailleurs l'expansion des espèces exotiques envahissantes dont l'accès soudain à la lumière accélère grandement le développement (Figure 2). Par ailleurs, les engins mécaniques sont également vecteurs de la dissémination de ces essences invasives lorsque leur déploiement n'est pas contrôlé.

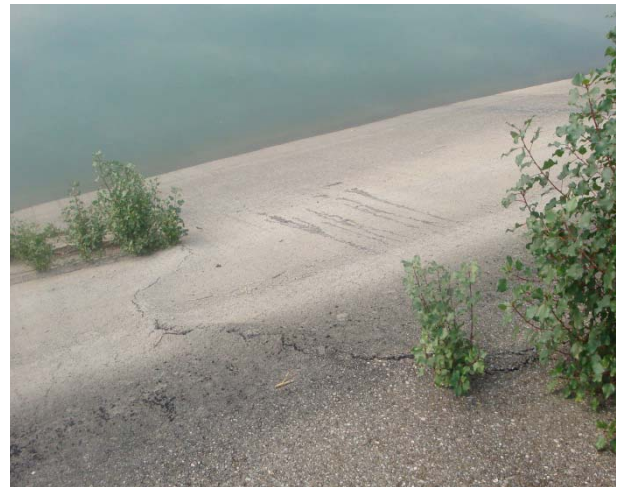
FIGURE 3 : APPARITION DE NOMBREUX DRAGEONS LE LONG D'UNE FISSURE GENEREE PAR UNE RACINE TRAÇANTE SUITE A L'ABATTAGE DE L'ARBRE MERE

Dans le cas des arbres se développant dans les revêtements de protection, la coupe de ces sujets est généralement effectuée en première intention. Le résultat est à ce moment uniquement visuel (en dehors du fait de permettre de regagner en capacité hydraulique) et de courte durée. En effet, cette coupe aggrave le problème avec l'apparition de rejets et drageons accroissant les surfaces colonisées et les dégradations (Figure 3).

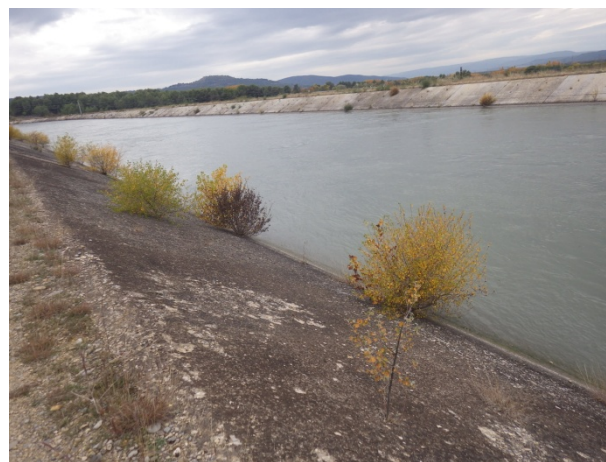
FIGURE 4 : COLONISATION DES BAJEYERS EN BETON PAR LES PEUPLIERS

végétaux. L'impact du dispositif sur le milieu a été évalué et les résultats confirment un très faible impact environnemental. Les campagnes de test sur site du procédé donnent des résultats très encourageants sur le peuplier (Figures 4, 5 et 6), qui est une essence très développée sur les ouvrages. L'annélation combinée à un abaissement de la température localisée donne également de bons résultats. Les essais ont été également menés sur les robiniers, saules, frênes, chênes, ailantes, et platanes bien que ces espèces soient plus rarement responsables d'une dense colonisation des ouvrages maçonnés. Les résultats sur ces dernières espèces, bien qu'encourageants, ne sont pas présentés ici car les échantillons sont insuffisants pour la réalisation de tests statistiques robustes.

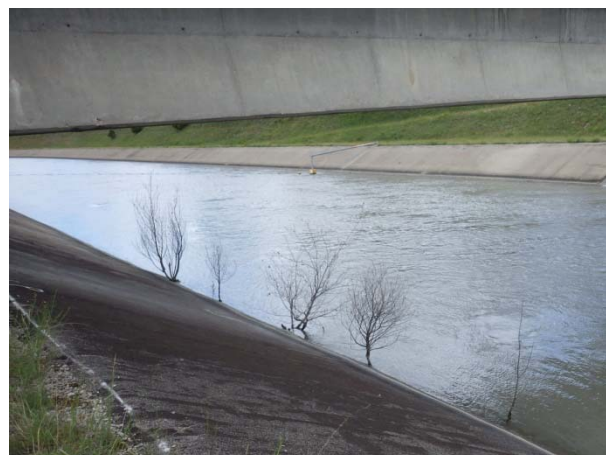
FIGURE 5 : PEUPLIERS DEVITALISES GRACE AUX PROCEDES INNOVANTS ARBEAUSOLUTIONS

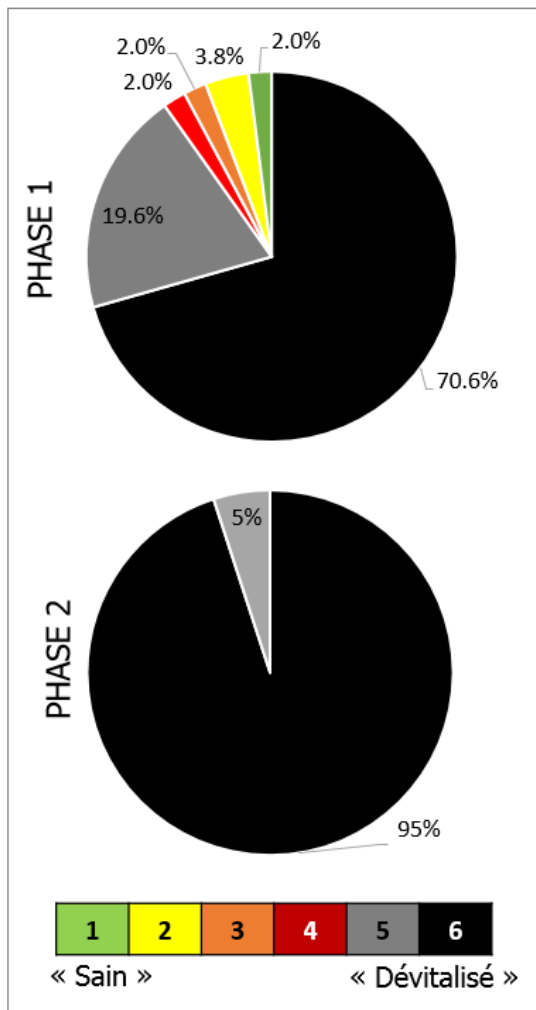
FIGURE 6 : RESULTATS DE LA DEVITALISATION DES PEUPLIERS GRACE AUX PROCÉDES INNOVANTS EN 2 PHASES DEVELOPPES PAR ARBEAUSOLUTIONS

Une partie de ces méthodes repose sur l'optimisation de techniques déjà existantes et couramment utilisées en sylviculture. L'écorçage ou annélation est une méthode employée en milieu forestier pour éclaircir les boisements et favoriser le développement de certains arbres cibles en provoquant le dépérissement d'individus jugés moins rentables économiquement pour le boisement. L'écorçage est également une méthode reconnue dans le domaine de la gestion des espèces ligneuses invasives et donne des résultats intéressants. Appliquée seule, l'annélation d'érable negundo présente un taux de réussite de 65 % [9] ce qui reste faible en comparaison aux techniques chimiques de dévitalisation utilisant des phytocides dévitalisant l'arbre sur pied. Ce taux de réussite est également variable selon les essences ligneuses. Il est inférieur à 60 % sur les peupliers. Une des solutions brevetées par ARBEAUSOLutions permet d'obtenir 90 % de taux de réussite en combinant l'annélation à d'autres techniques biochimique et/ou thermique (70 % de sujets dévitalisés en Phase 1 et 95 % après la Phase 2 sur un total de 80 sujets traités – Figure 6).

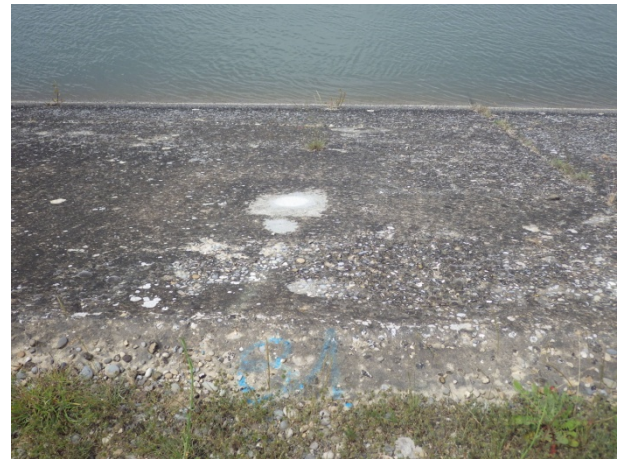
FIGURE 7 : REPARATION PONCTUELLE DE LA ZONE D'IMPLANTATION DE L'ARBRE DEVITALISE

Cependant, sur les ouvrages en revêtement bétonné, bitumineux ou empierrés la végétation arborée est exclusivement implantée dans les fissures et les joints dégradés. La dévitalisation de l'arbre doit donc être accompagnée d'une réparation du revêtement dans l'objectif de parer à toute nouvelle implantation (Figure 7).

Ces réparations doivent être réalisées seulement lorsque l'arbre est complètement dévitalisé ; en effet, si des parties vivantes demeurent au niveau de la souche, la régénération des tissus végétaux est telle que les dégradations des zones réparées surviennent rapidement.
