Travaux de confortement des quais du Rhône en traversée d'Arles

Reinforcement of Arles's embankments and docks

M.H. Prost¹, A. Salmi¹, T. Mallet², P. Mercier², M. Normand³

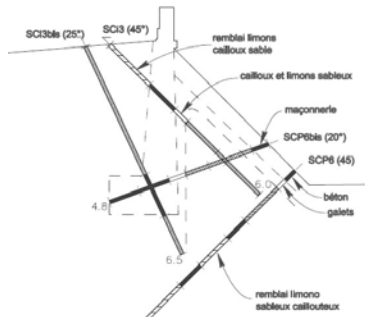
FIGURE 6 : QUAÏ TRINQUETAILLE RECONSTITUE APRES INVESTIGATIONS GEOTECHNIQUES

On citera en exemple le quai Trinquetaille, pour lequel un ancien mur de quai vertical (figure 6) est présent sur une partie du linéaire sous le perré supérieur.

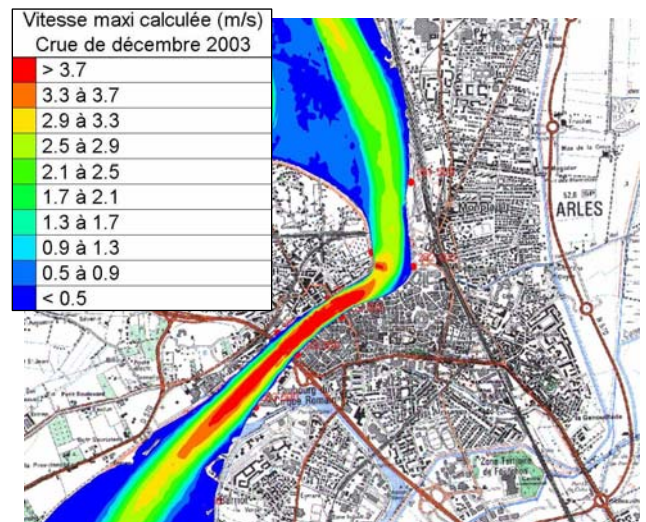
FIGURE 7 : VITESSE DES ECOULEMENTS EN CRUE DANS LA TRAVERSEE D'ARLES [1]

Ce sous-cavage trouve son origine dans l'endiguement du Rhône, qui a eu pour conséquence de réduire la largeur du Rhône de 400 m à 150 m en traversée d'Arles, d'accroître les vitesses en crue (figure 7), provoquant de fait le surcreusement du lit du Rhône (-17 m NGF contre - 8 m NGF en amont et en aval d'Arles) et l'abaissement du niveau d'étiage d'environ 1 m.
