Réhabilitation de la protection contre les inondations de Tarascon - un panel d'ouvrages variés : la digue de la Montagnette, le château Royal de Provence aux pieds dans le fleuve et un ancien quai

Rehabilitation of flood protection in Tarascon - a variety of works: the Montagnette dike, the Royal Castle of Provence at the foot of the river and an old quay

Matthieu GILBERT¹, Eric VUILLERMET¹, Thibaut MALLET², Pascal MERCIER²

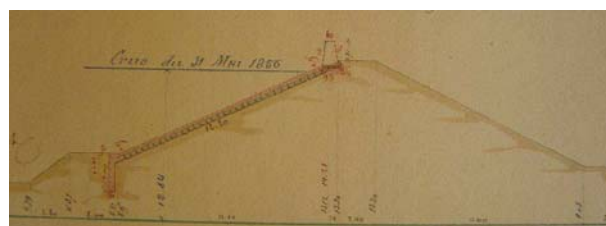
FIGURE 2 - COUPE TYPE DE LA DIGUE DE LA MONTAGNETTE (1840) (SOURCE : ARCHIVES DEPARTEMENTALES DU VAUCLUSE)

La digue de la Montagnette comportait avant travaux un parement béton dégradé avec des fissurations récurrentes. La fonction d'étanchéité de ce masque n'était plus assurée.

Les pierres constitutives du muret sommital étaient disjointes. La cote de l'ouvrage assurée par ce muret était inférieure (de l'ordre du décimètre) à la cote visée par le SYMADREM pour les digues millénales.

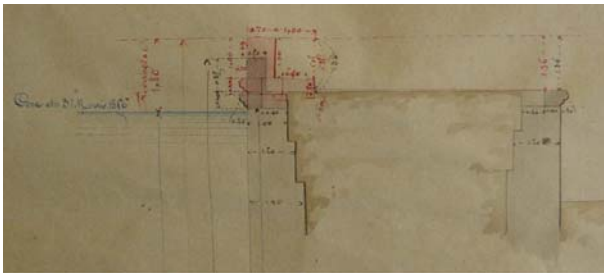
FIGURE 3 - COUPE TYPE DES QUAIS (1860) (SOURCE : ARCHIVES DEPARTEMENTALES DU VAUCLUSE)

La crête (promenade), avant travaux, était revêtue par un enduit bitumineux bicouche. Un parapet en pierre cale la cote de l'ouvrage sur la promenade.

Les quais étaient marqués par une disparition des joints, des traces d'infiltrations, des fissurations, des arbres sur le parement aval, des percements dans le parapet, des échancrures dans le parapet permettant le franchissement des piétons.

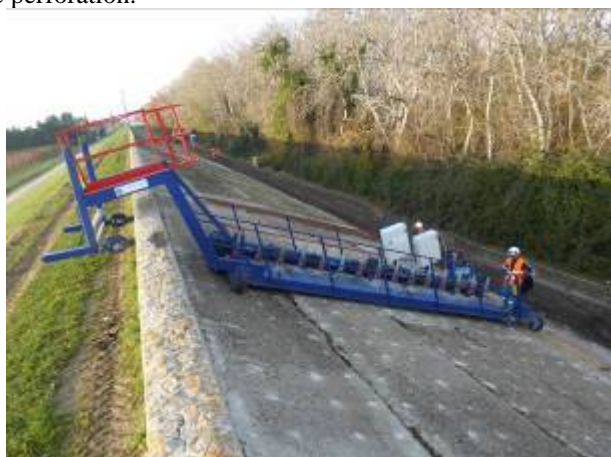
FIGURE 7 : RAMPE DE PERFORATION (© COFEX Méditerranée)

Préalablement à la projection, un treillis soudé a été fixé à l'aide de connecteurs. La simple pose des connecteurs représentait 160 000 percements et scellements. L'intervention de nombreuses personnes sur un parement incliné soumis aux aléas climatiques représentait un risque fort en termes de sécurité (chutes avec route en contrebas). L'entreprise COFEX Méditerranée a donc conçu une rampe de perforation.

Cette rampe, manipulée par deux intervenants a permis le percement simultané de 16 trous.

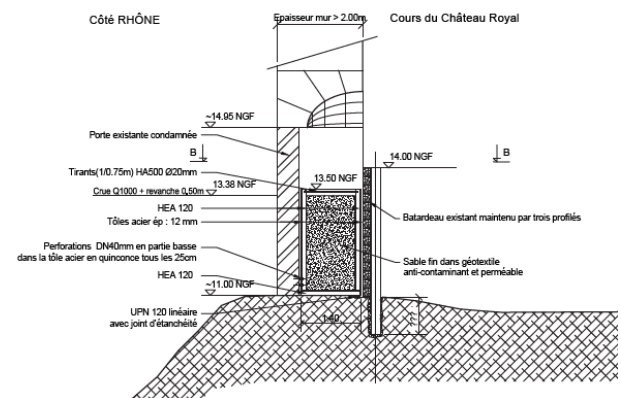
FIGURE 15 - SCHEMA DU BATARDEAU CAISSON AUTO-PORTANT AU DROIT DE LA POTERNE - SOURCE : BRLI

ouverture importante : la porte de la Poterne. Lors de la crue du Rhône de 2003, des entrées d'eau, suite à la rupture du batardeau en bois qui condamnait cette porte, ont inondé les abords du Château.

La conception d'un nouveau batardeau pour sécuriser la porte de la poterne intègre les prescriptions propres à ce monument historique : absence de percement, l'aménagement doit être réversible.

Le batardeau prévu est un caisson formé de deux plaques verticales en acier reliées par des tirants. L'espace est rempli par du sable contenu dans une membrane étanche. Outre le rôle de stabilisateur de la structure de par son poids, l'emploi de sable permet d'épouser les irrégularités des murs latéraux du château.
