# Compétence GEMAPI – Application à une digue de protection contre les inondations du fleuve Var

## *GEMAPI jurisdiction – Implementation to a dike of protection against the floods of the river Var*

P. Richert<sup>1</sup>

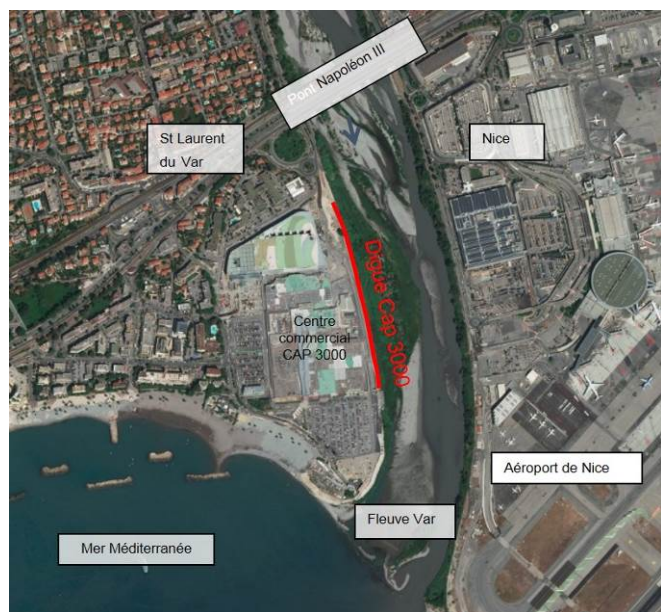
FIGURE 1 : PLAN DE SITUATION DE L'OUVRAGE

La digue de Cap 3000 est située sur la commune de Saint Laurent-du-Var, en rive droite de l'embouchure du fleuve Var sur la mer Méditerranée, limitée à l'amont par une berge naturelle, et à l'aval par le talus de protection du remblai terminant l'embouchure du Var. Cet ouvrage est édifié sur le domaine public fluvial (DPF). La digue protège une zone globalement triangulaire limitée par les talus de la voie ferrée et de l'autoroute A8 au Nord-Ouest, et la mer au Sud-Ouest. En rive gauche du Var, au droit de la digue de CAP3000, l'aéroport de Nice est également protégé par un système d'endiguement.

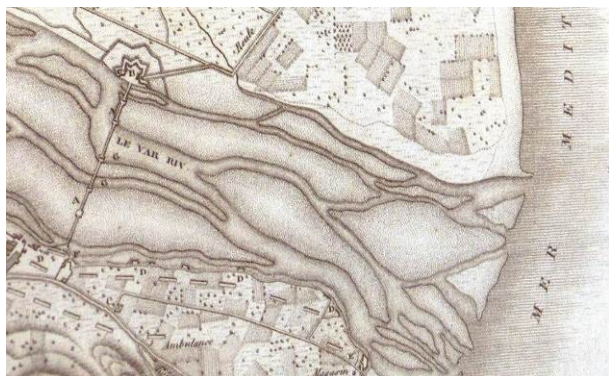
FIGURE 3 : LE VAR EN 1800

Dans sa basse vallée, le Var présentait naturellement un lit à tressage vif composé de bras multiples fortement divagant dont les bancs sont composés de galets et de graviers. La largeur de divagation du Var était d'environ 500 m.

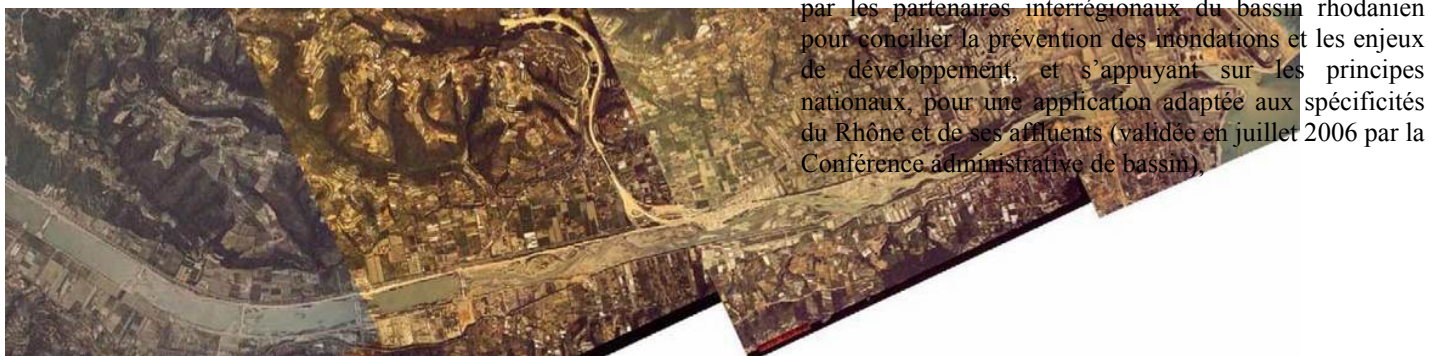
FIGURE 4 : ENDIGUEMENT DE LA BASSE VALLEE EN 1975 [7]

Entre 1955 et 1964, l'endiguement du Var progresse. Il a pour conséquence un exhaussement des fonds par des dépôts d'alluvions en partie aval sur une largeur restreinte, ce qui entraîne les premières extractions de matériaux. Mais une surexploitation des graviers conduit à un abaissement très important du lit et, par conséquent, du niveau piézométrique de la nappe alluviale.

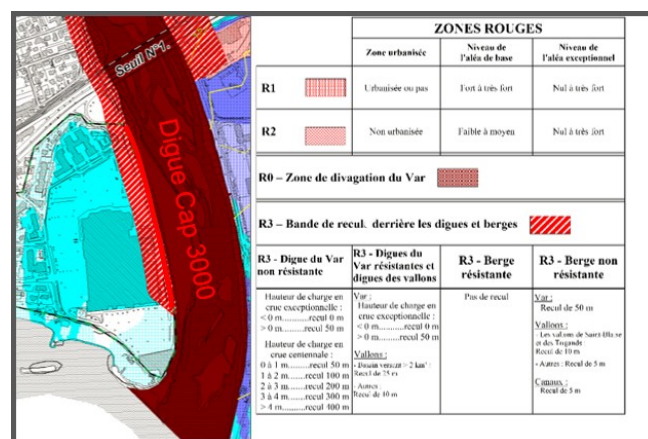
FIGURE 5 : PLAN DE ZONAGE DU SECTEUR CAP 3000 – [1]

La digue Cap 3000 qui a été confortée en 2007, pour répondre aux futurs critères du projet de PPRI, fait partie des digues qualifiées de « fiables » ou « résistantes » dans le PPRI 2008, confirmé en 2011. Le plan de zonage a établi la zone protégée à l'arrière de la digue de Cap 3000 en zone bleue constructible avec une bande de sécurité inconstructible de 50 m.

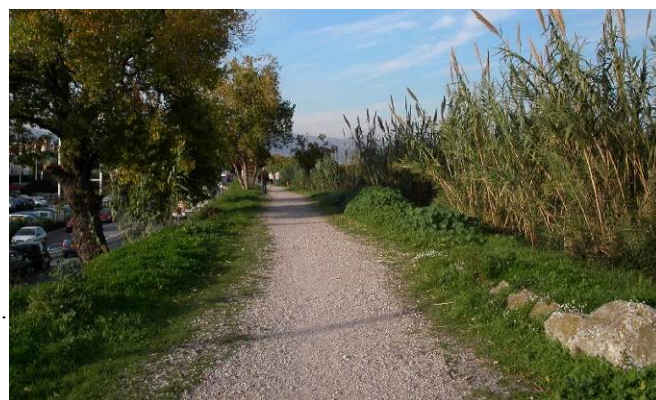
FIGURE 7 : DIGUE AVANT TRAVAUX (2005)

La digue, qui n'était protégée que sur son talus amont, a été renforcée au déversement :

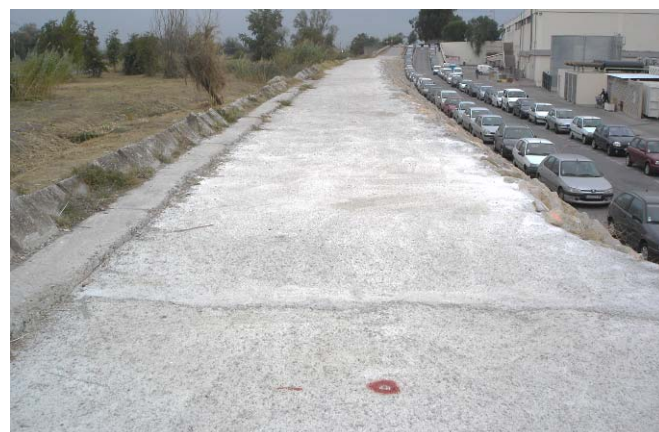
FIGURE 8 : DIGUE APRES TRAVAUX (2007)

- En crête par une dalle béton,
- Sur le talus aval par une carapace en enrochements liaisonnés par une couche de béton.

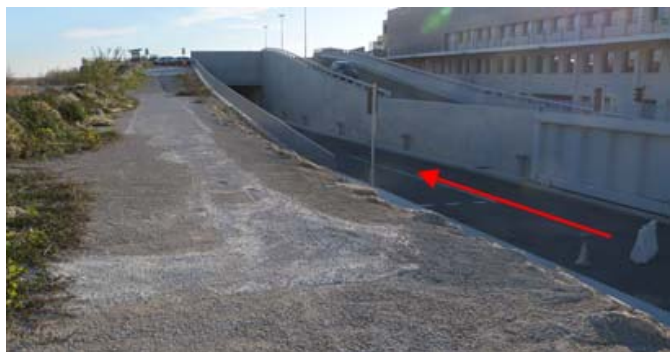
FIGURE 9 : CHENAL D'EVACUATION DES EAUX DE SURVERSE

- Un mur parallèle à la digue de 3 m de hauteur à une distance de 8,5 m du pied de digue sur 450 ml, équipé de trois portes coulissantes étanches ;
- À l'extrémité de la rampe Sud de la digue, côté ouest, le chenal est prolongé par un cadre en béton armé d'une largeur variable de 6 à 9 m et d'une hauteur de 3 m, situé sous la chaussée du parking Sud, et dans le corps du tronçon de digue de protection de la station d'épuration et débouchant à l'embouchure du Var.

La liaison entre le chenal et le cadre béton est assurée par un voile de soutènement de la rampe d'accès au parking Sud (40 ml) et un voile de soutènement du remblai de la digue réalisé parallèlement au premier dans l'emprise du talus aval. Le cadre a été dimensionné par une étude hydraulique pour accepter un débit de surverse jusqu'à la crue exceptionnelle. Au-delà, la partie amont du mur est équipée d'un déversoir.

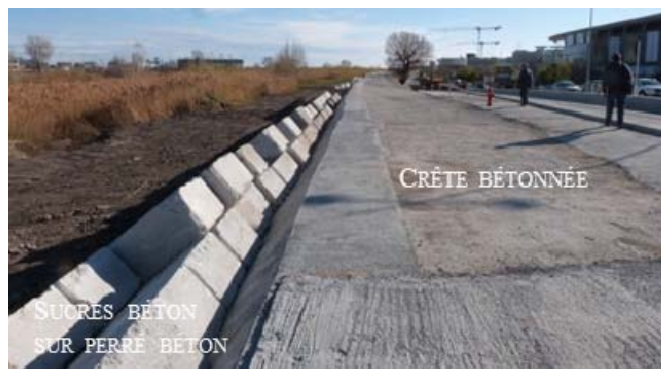
FIGURE 10 : DIGUE CAP 3000 CONFORTEE EN 2017

- Dépose des sucres béton, et nettoyage complet du talus amont, ragréage du perré béton et repose des 2 couches de sucres en alignement en colonnes pour restituer la fonction de protection à l'affouillement ;
- Raccordement du perré béton à la crête bétonnée par la réalisation d'une poutre béton armé, et reconstitution des zones localisées de perré absent ou en présence de béton dégradé ;
- Comblement à la résine (produit bitumineux) des fissures de la crête bétonnée et réalisation de dalles en béton armé pour compléter la carapace béton de la digue.

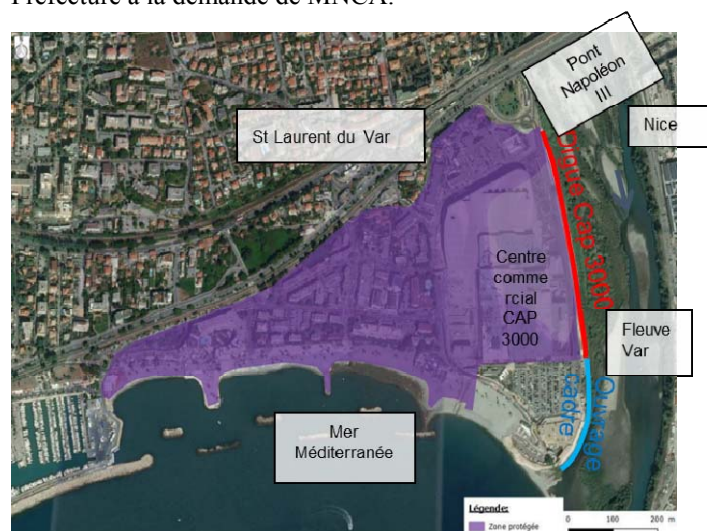
FIGURE 12 : SYSTEME D'ENDIGUEMENT CAP 3000 ET ZONE PROTEGEE

Compte tenu de la présence d'une barrière physique au Nord-Ouest, et de sa situation de dernier ouvrage de protection avant l'embouchure, le système d'endiguement est limité à la digue de Cap 3000 et au chenal d'évacuation des eaux de surverse constitué de la voie longeant la digue, du mur de protection, des portes étanches et du cadre béton.
