Retour d'expérience sur les travaux post-Xynthia en Pays de la Loire

La tempête Xynthia (28 février 2010) a généré de nombreux dégâts sur les digues de protection contre les submersions marines des Pays de la Loire. Ces dégâts ont fait l'objet d'opérations de réparation, de confortement et parfois de rehausse, qui ne sont pas toutes terminées. Ces opérations ont rencontré diverses difficultés, en phase études ou en phases travaux. La DREAL des Pays de la Loire en a dressé le bilan et propose des recommandations.

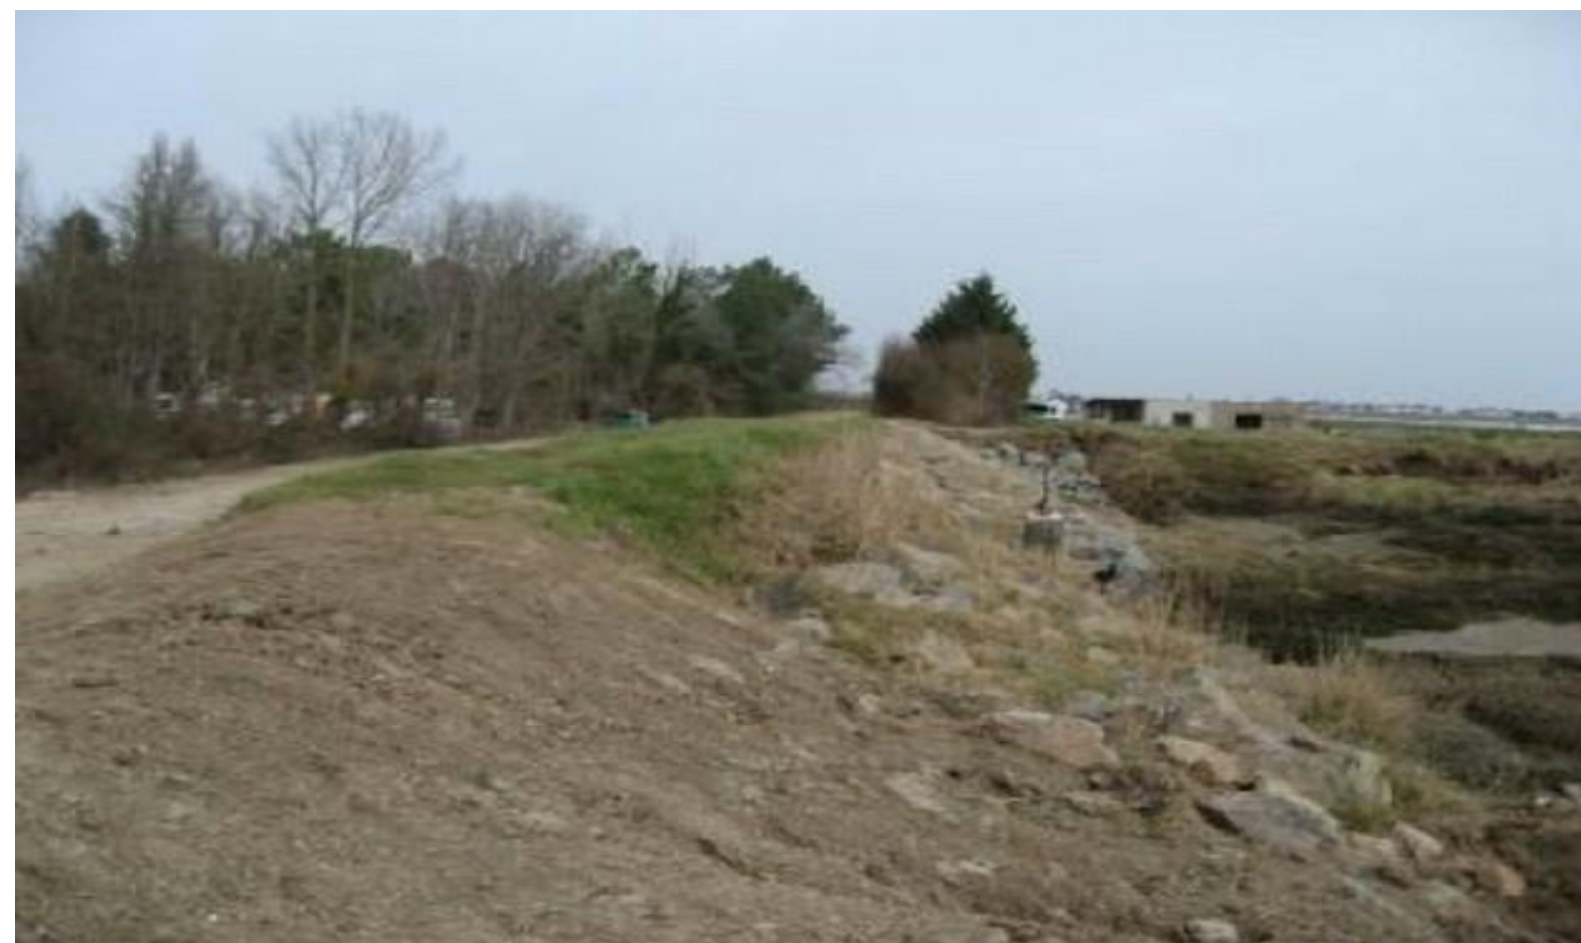
Travaux d'urgence – Crédit : DREAL Pays de la Loire

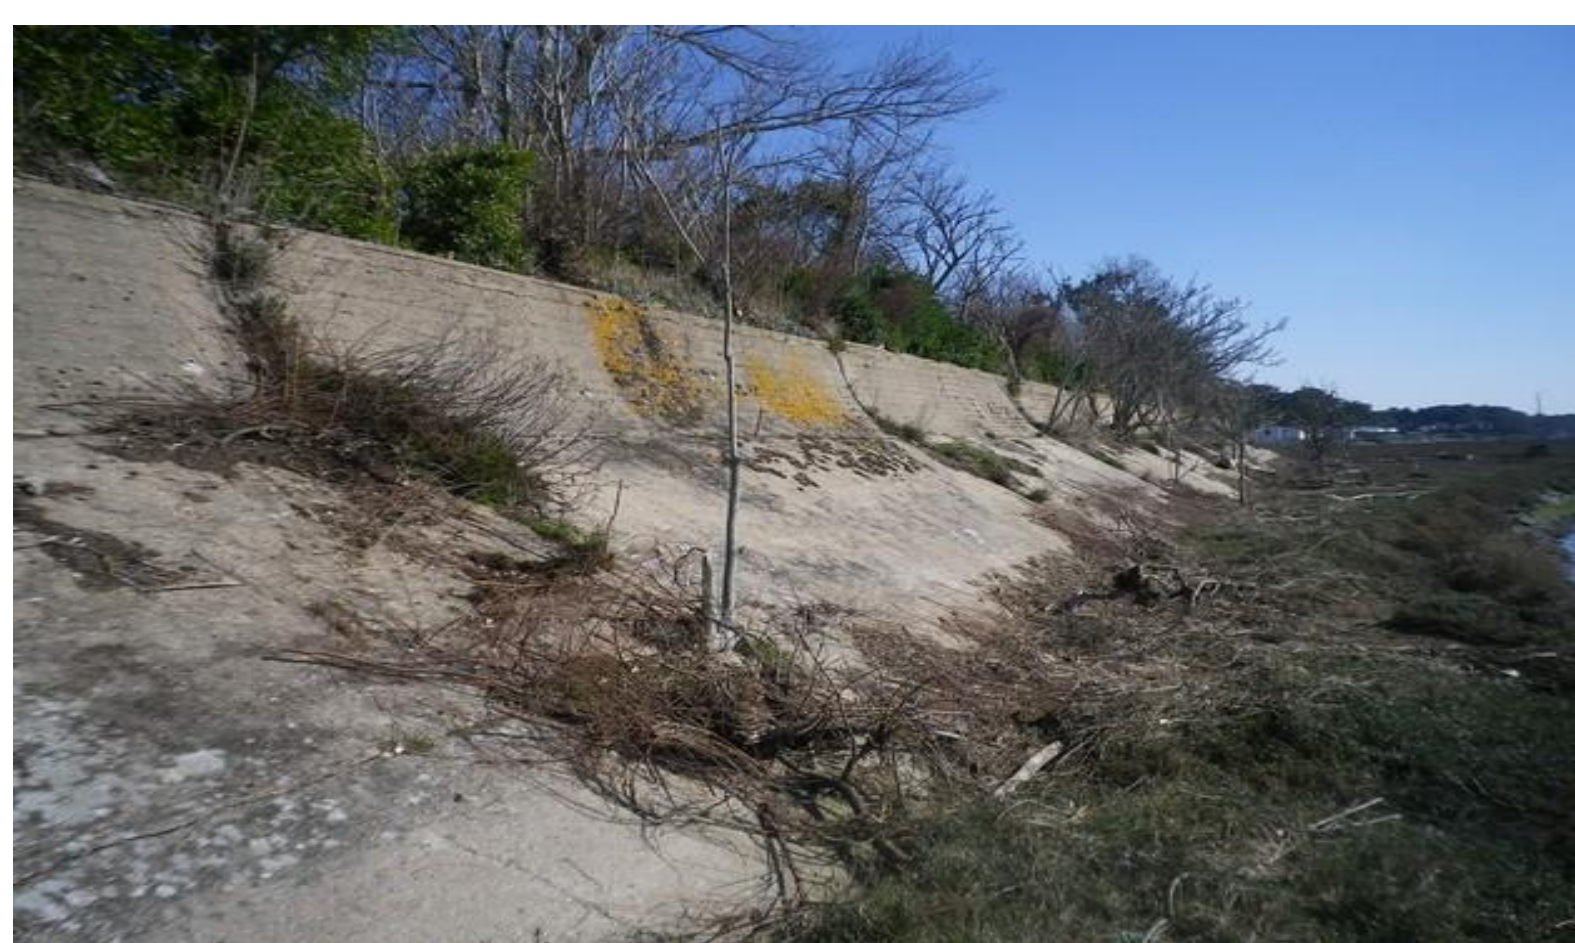
Perré bétonné – Crédit : DREAL Pays de la Loire

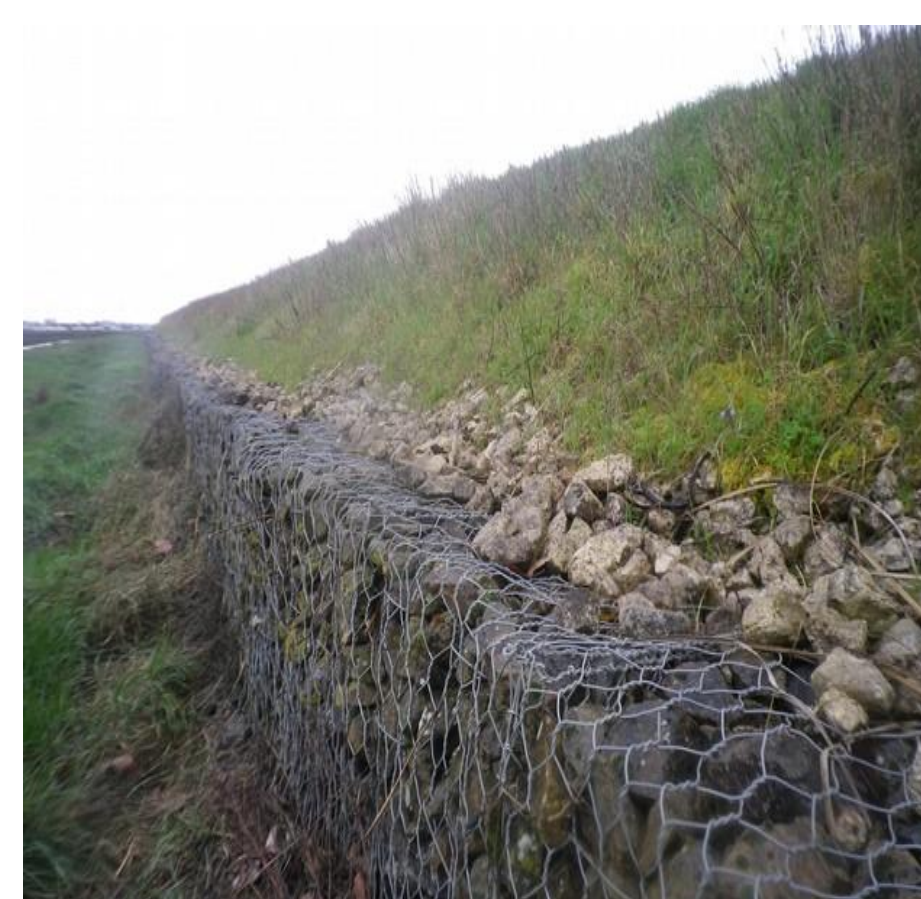
Matériaux hétérogènes - Crédit : DREAL Pays de la Loire

Suite à Xynthia, les digues littorales des Pays de la Loire ont fait l'objet de confortement et/ou de rehausse. Ces études et travaux ont rencontré diverses difficultés : études incomplètes, matériaux et/ou techniques inadaptés, chantiers mal organisés, ou encore communication inefficace.

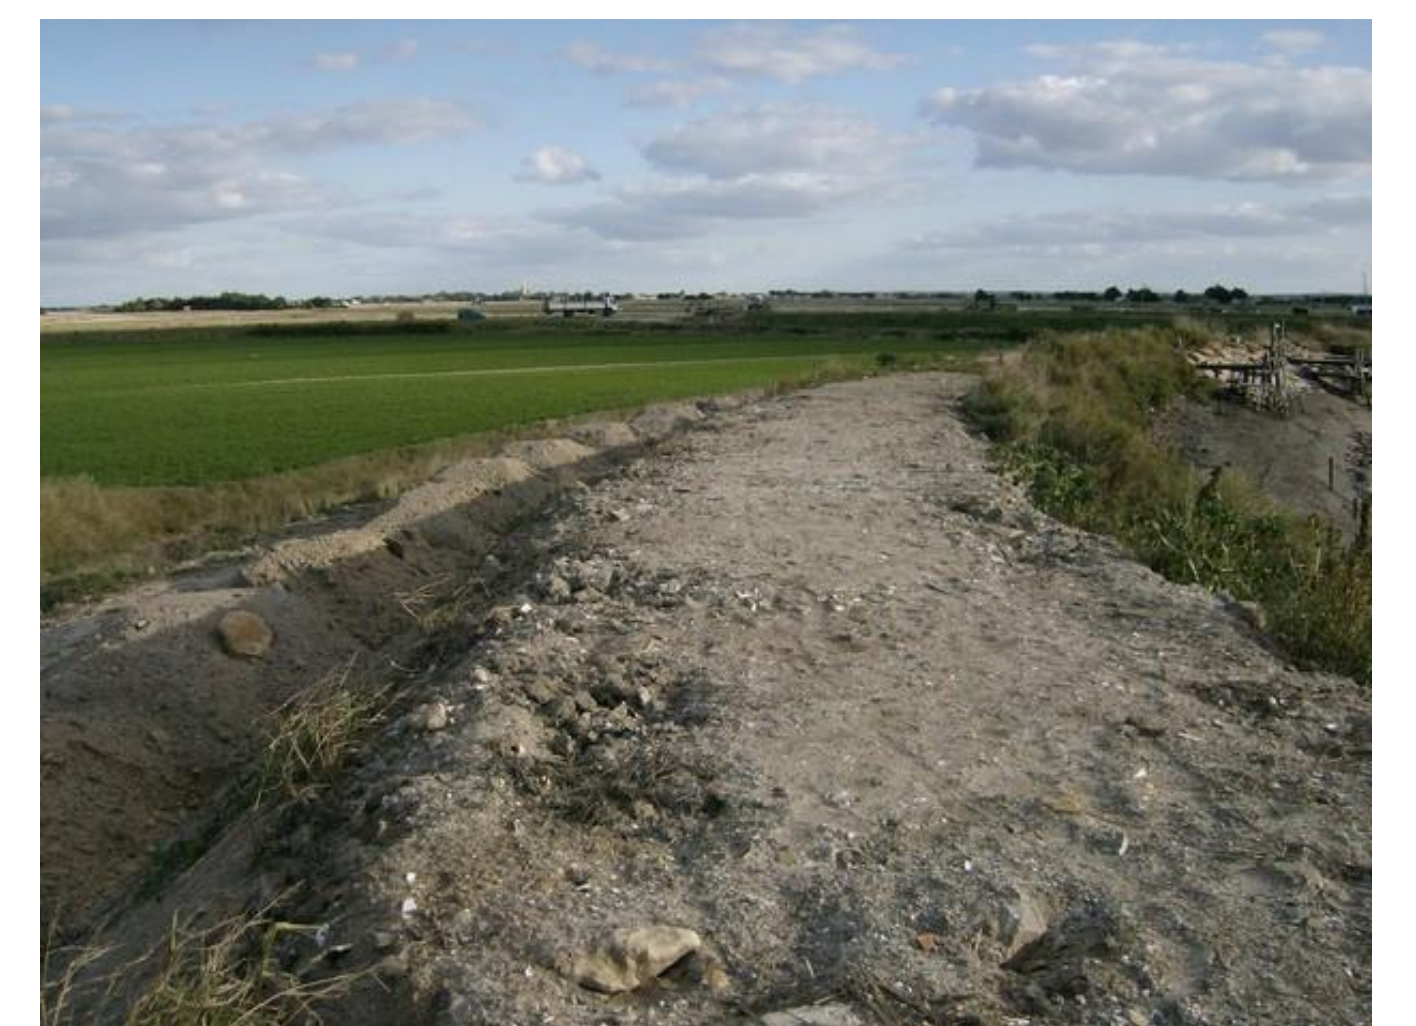
Matériaux non adaptés à une digue - Crédit : DREAL Pays de la Loire

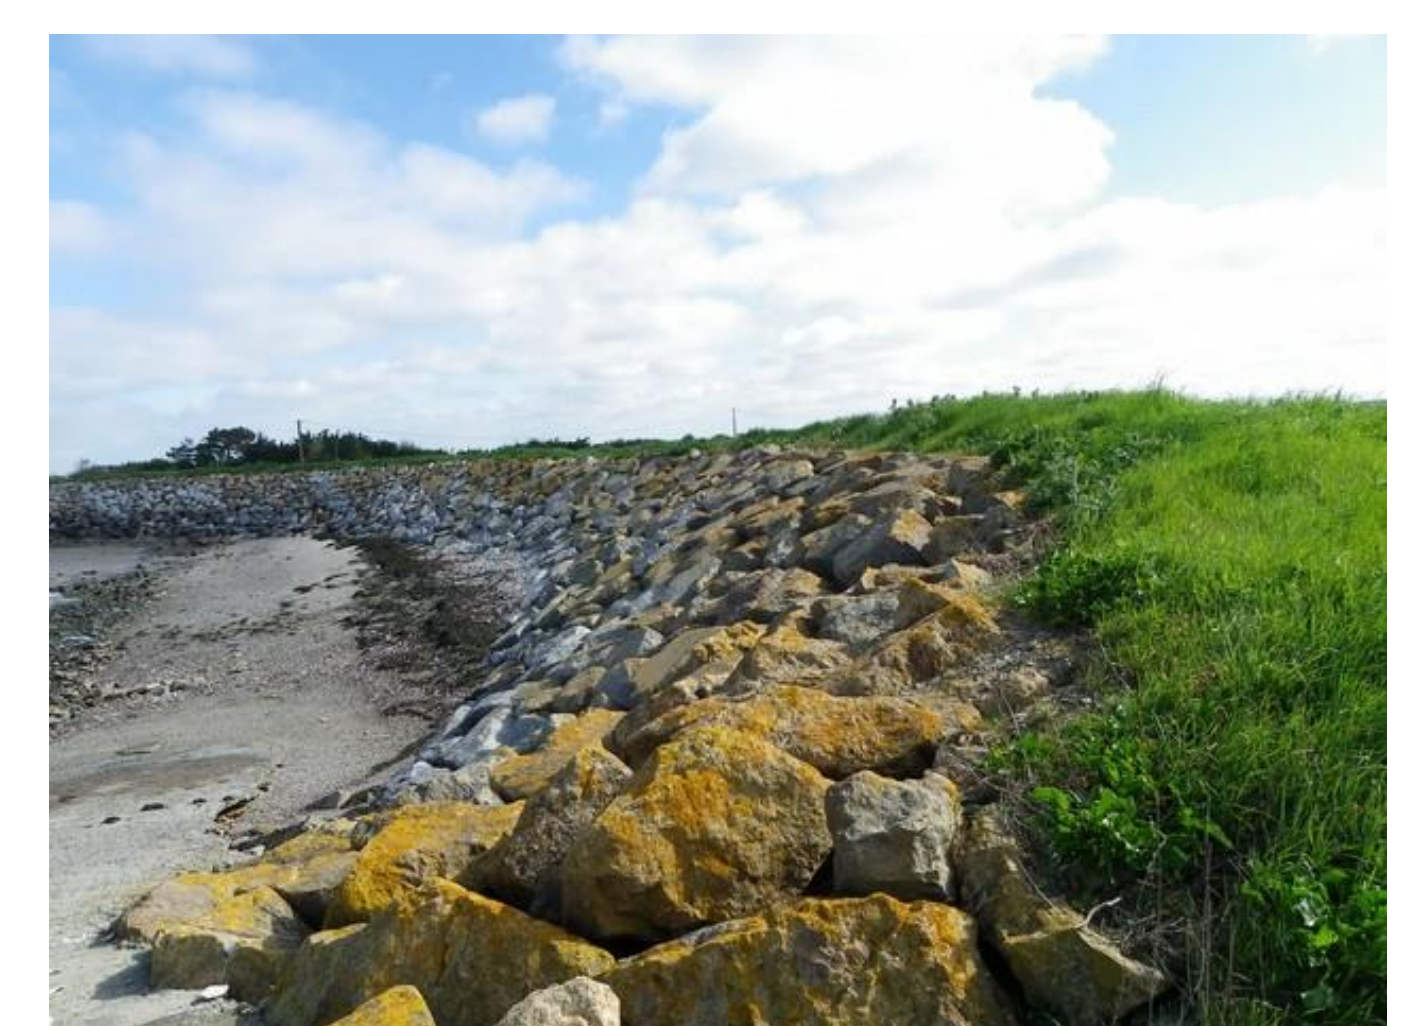
Enrochements « lisses » - Crédit : DREAL Pays de la Loire
