Retour d'expérience sur les travaux post-Xynthia en Pays de la Loire

Feedback on post-Xynthia constructions in Pays de la Loire

F. Leseur¹, F. Pondevie¹

¹ DREAL Pays de Loire, Nantes, frederic.lesueur@developpement-durable.gouv.fr

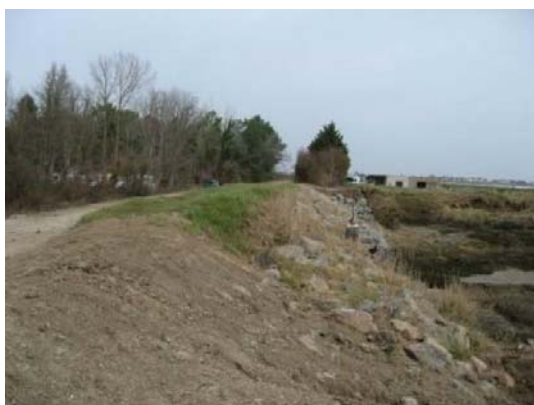
Travaux d'urgence, la Faute-sur-Mer

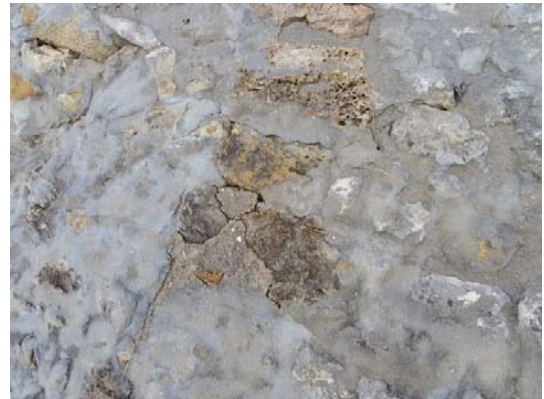
rencontrées. La première concerne le dégarnissage des joints, mené sur une profondeur de 1 à 2 cm. Il est suivi d'un rejointoiement mené sur la même profondeur. L'expérience montre que ces réparations ne sont généralement pas durables.

Mauvaise qualité du rejointoiement, Noirmoutier

Concernant le dégarnissage et le rejointoiement, il est nécessaire de viser une profondeur allant de 4 à 6 cm, ce qui nécessite de creuser les joints (de façon mécanique ou hydraulique). Il importe de s'assurer de cette profondeur et de la propreté du support avant rejointoiement : le suivi de chantier doit être méticuleux et il importe que le maître d'œuvre agrée les joints dégarnis avant rejointoiement.

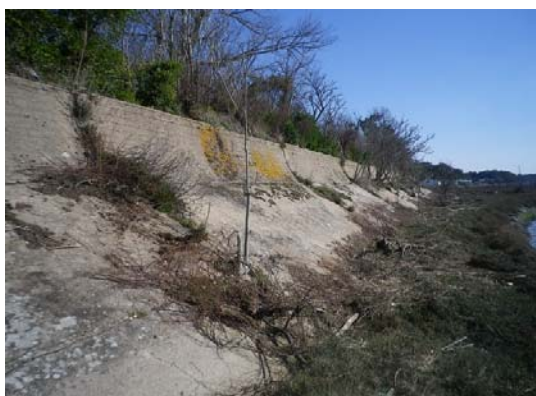
D'autres formes que les perrés maçonnés existent, plus ou moins originales. Il y a les perrés en béton armé, ouvrages plutôt massifs, sur lesquels l'essentiel des pathologies restent superficiels (épaufrures suites à défaut d'enrobage, aciers apparents, dégradations de surface). Le traitement de ces structures ne pose pas de difficultés. Elles peuvent cependant connaître les mêmes problèmes de pied que les perrés maçonnés.

Perré en béton armé, la Tranche-sur-Mer

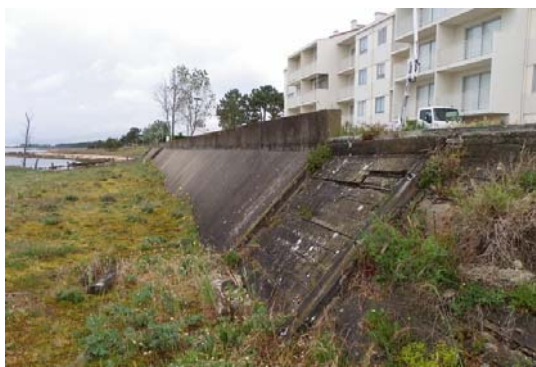
Il y a des ouvrages plus originaux, comme ceux formant la digue Ouest de la Faute-sur-Mer. Il s'agit de contreforts ancrés dans un cordon dunaire, recevant des plaques de béton armé maintenues sur les contreforts à l'aide de poutres en bois vissées. Aux problèmes liés au béton s'ajoutent ceux d'étanchéité entre les plaques ou dus à l'absence de plaques. Cette situation justifie la nécessité de se doter d'un plan de contrôle de la végétation, car les végétaux n'auraient jamais dû pousser dans ce genre de structure. Concernant les réparations, le plus simple est certainement de reconstituer un masque sur le parement aval (béton projeté, enrochements). Le traitement des vides derrière le parement reste complexe et potentiellement onéreux, mais néanmoins nécessaire.

Perré composite, la Faute-sur-Mer

Concernant les ouvrages avec carapace, il importe que la rigidité de celle-ci soit compatible avec les éventuels mouvements de la digue et/ou de sa fondation. De plus, les aléas marins génèrent des forces et contraintes qui sont peu compatibles avec des ouvrages complètement rigides.

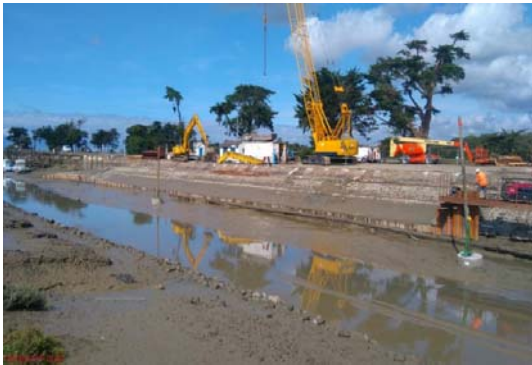
La stabilité générale des ouvrages fait normalement l'objet de calculs qui intègrent la réalité du sol support, y compris en phase chantier. Par exemple, la stabilité générale d'un talus est à vérifier avec la configuration « ouvrage terminé ». Mais si le sol est compressible, il est utile de vérifier la stabilité de la digue en phase chantier avec les contraintes imposées par les engins. De même, si le rivage ou la rivière est proche, la stabilité de l'ensemble digue plus berge est à vérifier. La Charente-Maritime a connu au moins un chantier où des glissements se sont produits pendant les travaux [9].

Surcharges en phase de travaux, Villeneuve-en-Retz

Côté dimensionnement, ne pas se limiter à la configuration future de l'ouvrage, avec des charges d'exploitation qui ne comprennent qu'un tracteur et son épaveuse : lors des travaux, des engins plus lourds et/ou des vibrations seront appliquées au remblai qui devra y résister.

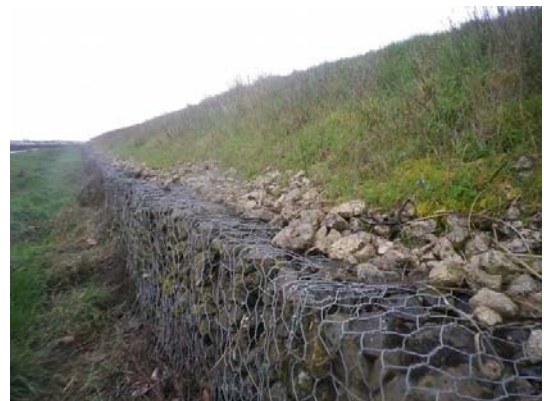
Côté matériaux, il est difficile de disposer de matériaux répondant à toutes les fonctions. Quelquefois les matériaux ont une fraction sableuse importante et, conjuguée à des pentes trop fortes, les talus ont du mal à tenir (parfois avant même la réception des travaux). Parfois les matériaux sont des déblais de chantier, contenant plus ou moins d'éléments grossiers voire des débris...

Matériaux hétérogènes, la Faute-sur-Mer

Il importe que les matériaux d'apport présentent bien les caractéristiques des hypothèses de calculs. À minima, les dossiers de consultation des entreprises doivent contenir des fuseaux granulométriques en plus de la classe GTR. Le dossier doit aussi prévoir la fourniture par l'entreprise des résultats d'essais (pour agréer les matériaux d'apport) ainsi que la réalisation d'essais in-situ pour qualifier leur mise en œuvre (avec définition de la performance).

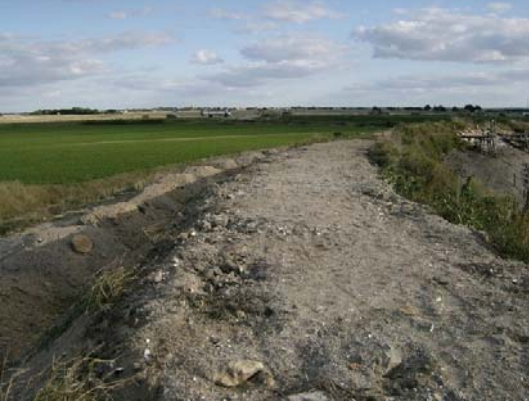
Il arrive aussi que des confortements aient été menés sans maître d'œuvre donc sans prescriptions techniques.

Matériau peu adapté, travaux sans maîtrise d'œuvre, Bouin

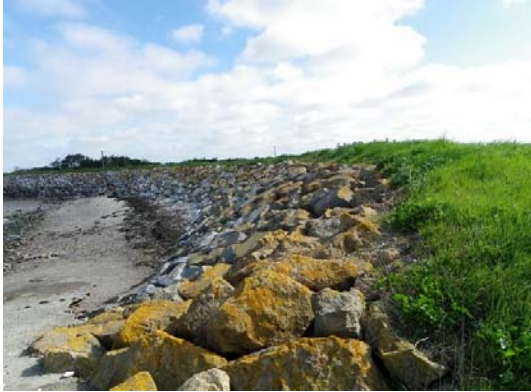
Certains parements amont ont été dressés avec peu d'angularité : si l'esthétique de ces parements est intéressante (aspect de perré), l'absence d'angularité annule le rôle de dissipation des vagues, ce qui génère de forts débits franchissants. Il faut donc tendre vers la rugosité du calcul.

Parement « lisse » en enrochements, Bouin

Le dimensionnement des enrochements doit être conforme aux règles du Rock Manual [13] et les conditions de filtre doivent être respectées. La blocométrie doit être garantie par le fournisseur (et vérifiée par le maître d'œuvre). Si les matériaux sont « pollués » par des éléments fins, le grutier doit les trier. Il est également censé trier ces blocs de façon à mettre les plus gros en bas et les plus petits en haut. S'il utilise des blocs plus petits pour le calage, il doit s'assurer que les blocs au-dessus les immobilisent bien. En fait, il s'avère utile de prévoir une planche d'essai pour valider les blocs (taille et couleur), l'adéquation entre taille et pente, et la capacité du grutier à les mettre en œuvre correctement. Comme après toute planche d'essai, les entreprises doivent conserver les conditions qui ont été validées par le maître d'œuvre. La stabilité et l'efficacité d'un parement en enrochements en milieu marin nécessite une pose en deux épaisseurs, comme le démontrent les essais menés dans le cadre du projet Sao Polo [14], et comme le rappelle le « Rock

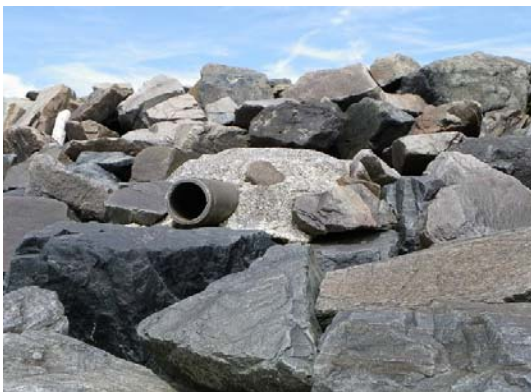
En cas de bétonnage, il convient de veiller tant à la qualité du béton utilisé qu'à ses conditions de mise en œuvre : s'il n'est pas adapté au milieu marin et/ou s'il n'est pas mis en œuvre avec la bonne plasticité, le résultat attendu ne sera pas atteint. C'est au maître d'œuvre de prévoir les conditions pour obtenir un résultat satisfaisant.

Digue du Devin, Noirmoutier

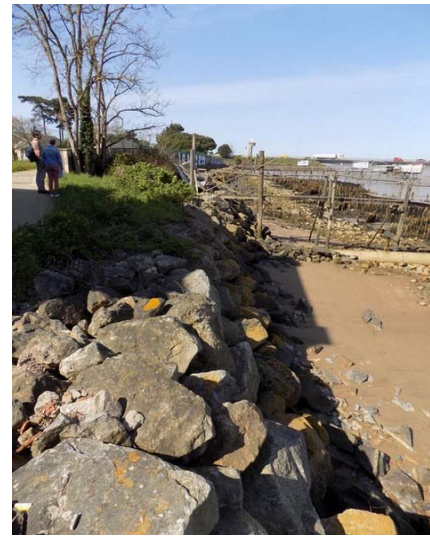
de la taille et de leur mise en œuvre, et il convient de vérifier si la pente et la blocométrie choisie s'accordent. C'est autant vrai pour les ouvrages en création que pour les confortements où la pente est fixée par l'ouvrage existant. Comme pour les ouvrages en remblais, les conditions foncières et les conditions économiques ont tendance à inciter les maîtres d'ouvrage à demander des ouvrages avec des pentes trop fortes. Au-delà des problèmes de stabilité, ces fortes pentes ont aussi comme inconvénients de limiter la dissipation de l'énergie et de favoriser la réflexion des vagues, donc l'érosion de pied.

Enrochements abrupts ayant tendance à tomber, Saint-Brévin-les-Pins
